## 令和元年度地域課題研究懸賞論文 受賞論文（最優秀）

東広島市におけるバリアフリーに関する研究

—視覚障がい者への聞き取り調査をもとにした誘導用ブロックの調査を中心に—

広島大学 教育学部 第二類 山本 茂将

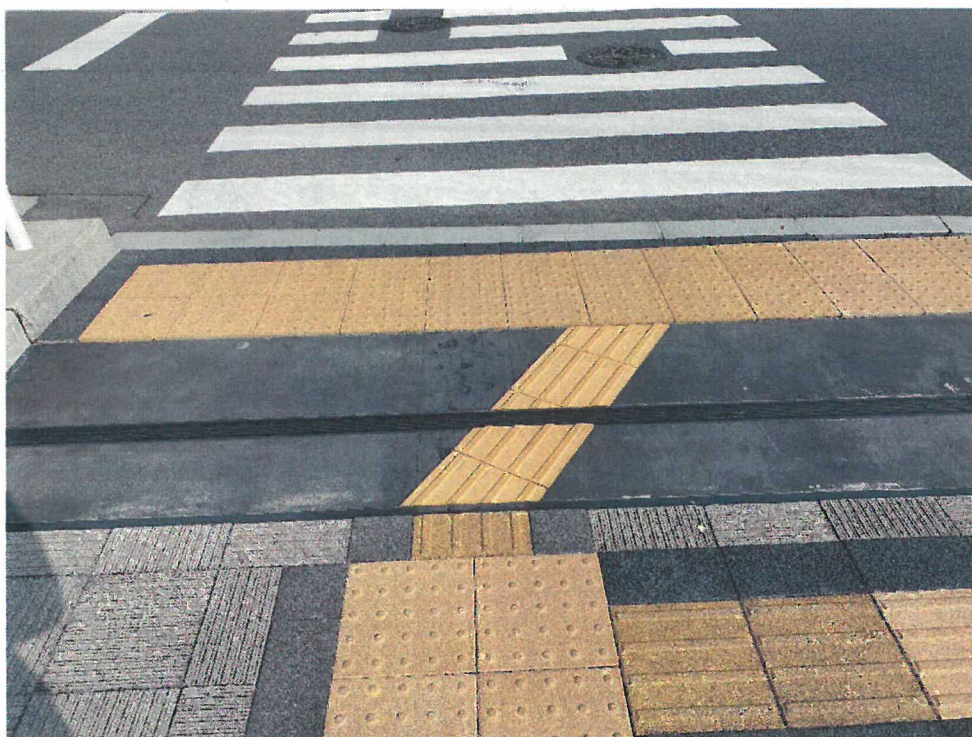
図7 誘導方向が誤っている誘導用ブロック

横断歩道口の誘導方向に関して、駅南西の西条町寺家交差点から駅前広場にかかる橋に誘導方向が誤っている箇所が2箇所あり、この2箇所はそれぞれ車道方向に誘導している。Google Earth の画像を見ると、2017年6月時点では、この2箇所は、横断歩道の横断方向に正しく誘導している。この2箇所が橋と道路のつなぎ目の部分に貼り付けられたブロックであることを踏まえると、2017年6月以降に一度誘導用ブロックが剥がれ、貼り換えが行われた際に誤った誘導方向にブロックが設置されたものと考えられる。

(南口駅前広場側の歩道)

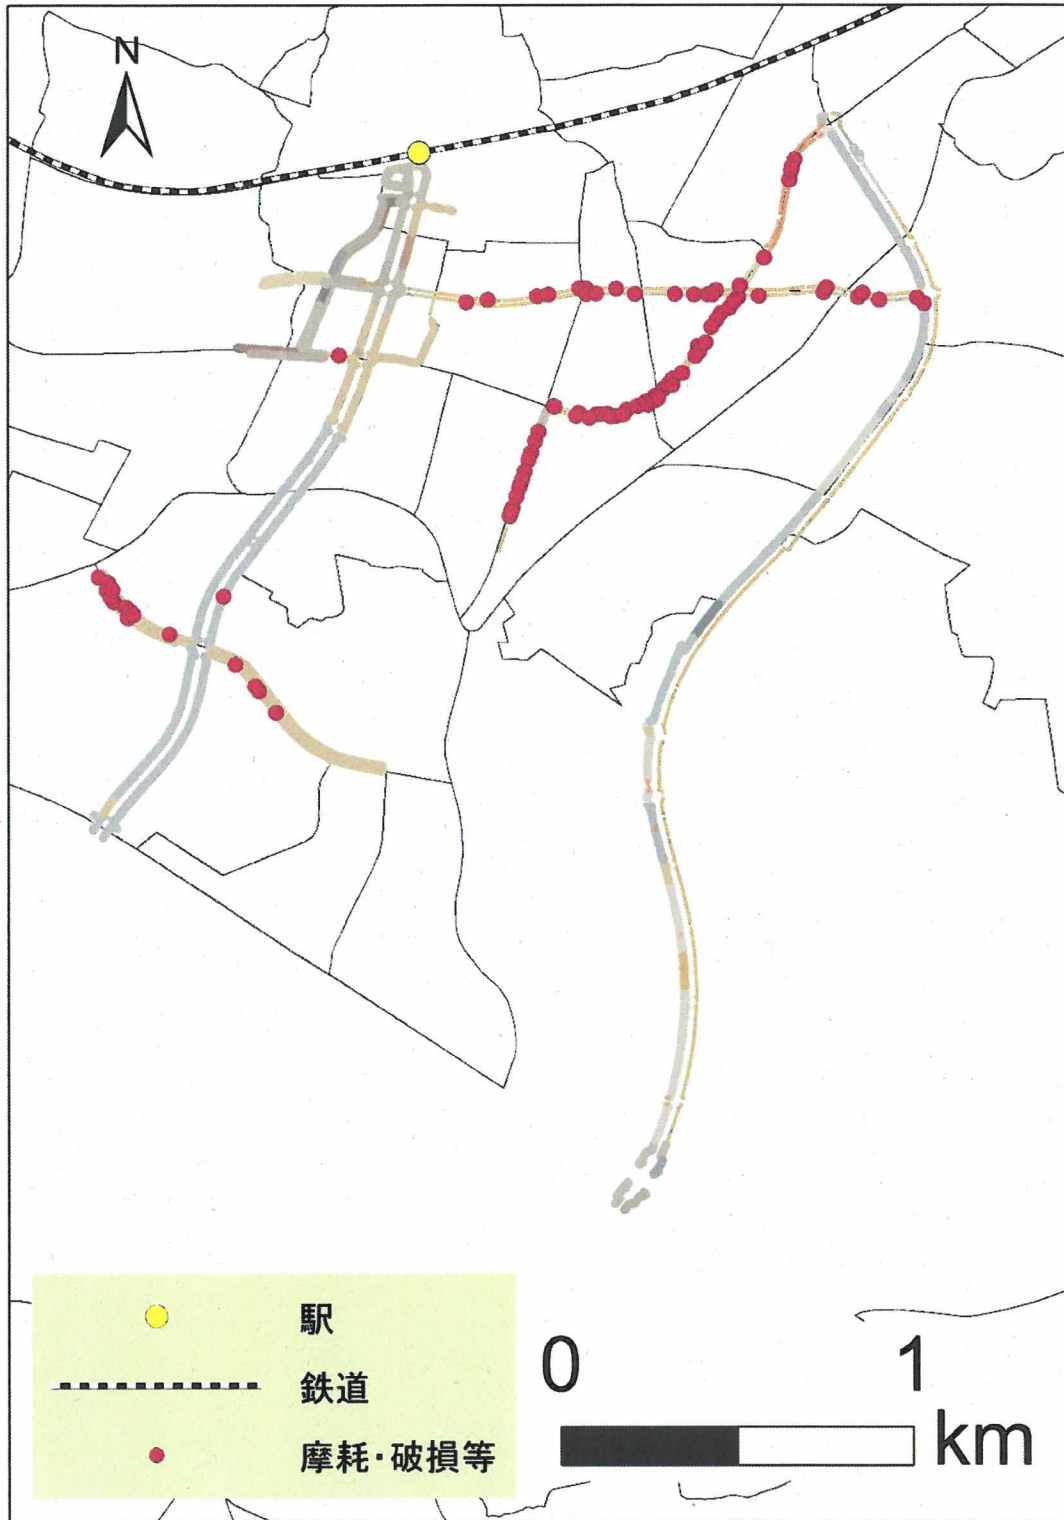
図 1 4 西条駅周辺の誘導用ブロックの摩耗・破損等の箇所

ブロックの摩耗・破損等の箇所は 92 箇所であった。そのうち、75 箇所(約 82%)が中央巡回線、大坪交差点以東の一町田吉行線及び大坪交差点南の歩道に集中している。

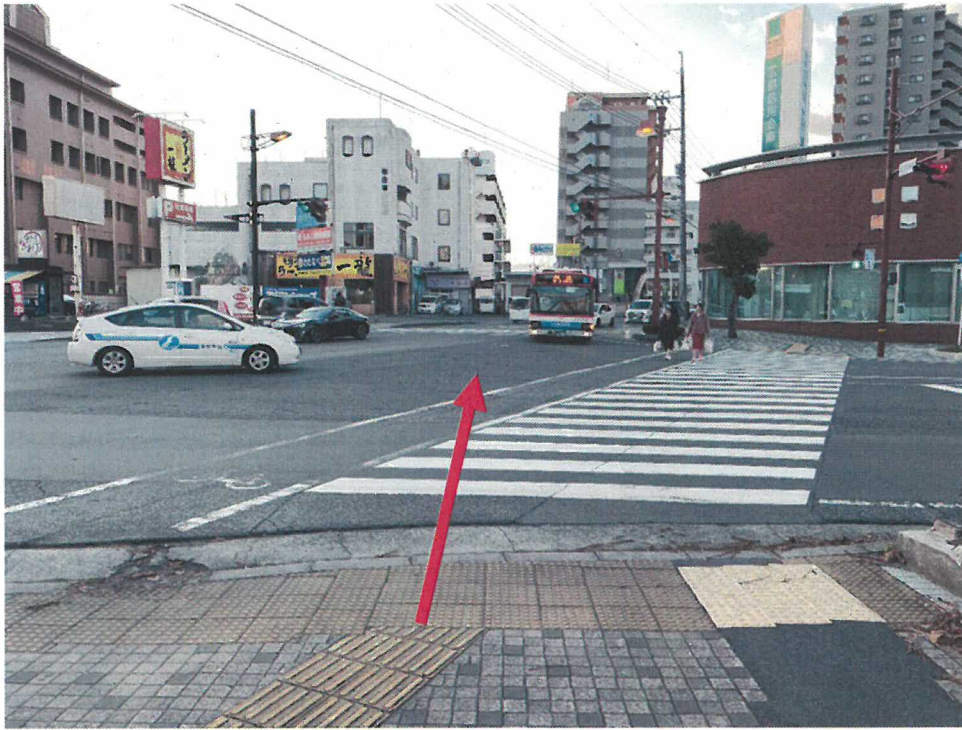
図 1 6 東広島警察署交差点の点状ブロック誘導方向の誤り

横断歩道口の誘導方向に関して、点状ブロック 8箇所及び線状ブロック 1箇所に誘導方向の誤りがあることが明らかとなった。点状ブロックの 8箇所のうち、5箇所が御菌宇ランプ交差点付近に集中している。残りの 3箇所は、市役所西交差点の 2箇所及び東広島警察署交差点の 1箇所である。

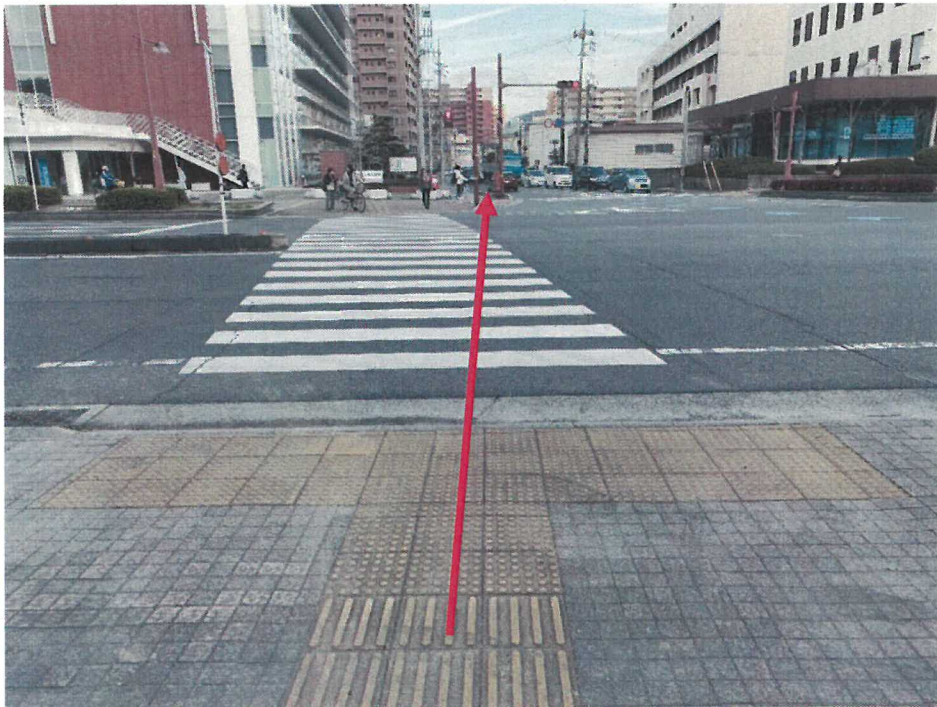
図 1 8 市役所西交差点の横断歩道

誘導用ブロック誘導方向の誤り (2020年1月9日撮影)

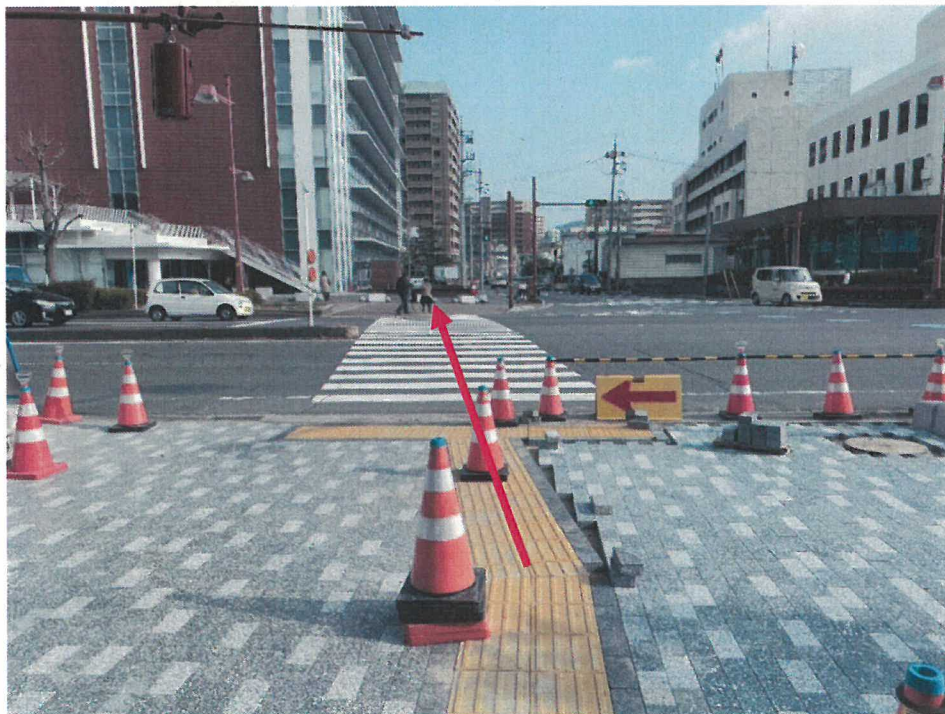
図 1 9 市役所西交差点の横断歩道

2020年1月20日現在、プールバールにおいて、歩道の舗装を修繕する工事が行われており、それに伴い、誘導用ブロックの整備も行われている。これまで市役所西交差点東側の横断歩道口の誘導方向に誤りがあったが、現在は、図19のとおり、線状ブロックの誘導方向と横断歩道  
の方向が一致していることを確認した。(点状ブロックの方向は誤って設置されている。) (2020年1月20日)

誘導用ブロック誘導方向の修正 (2020年1月20日撮影)

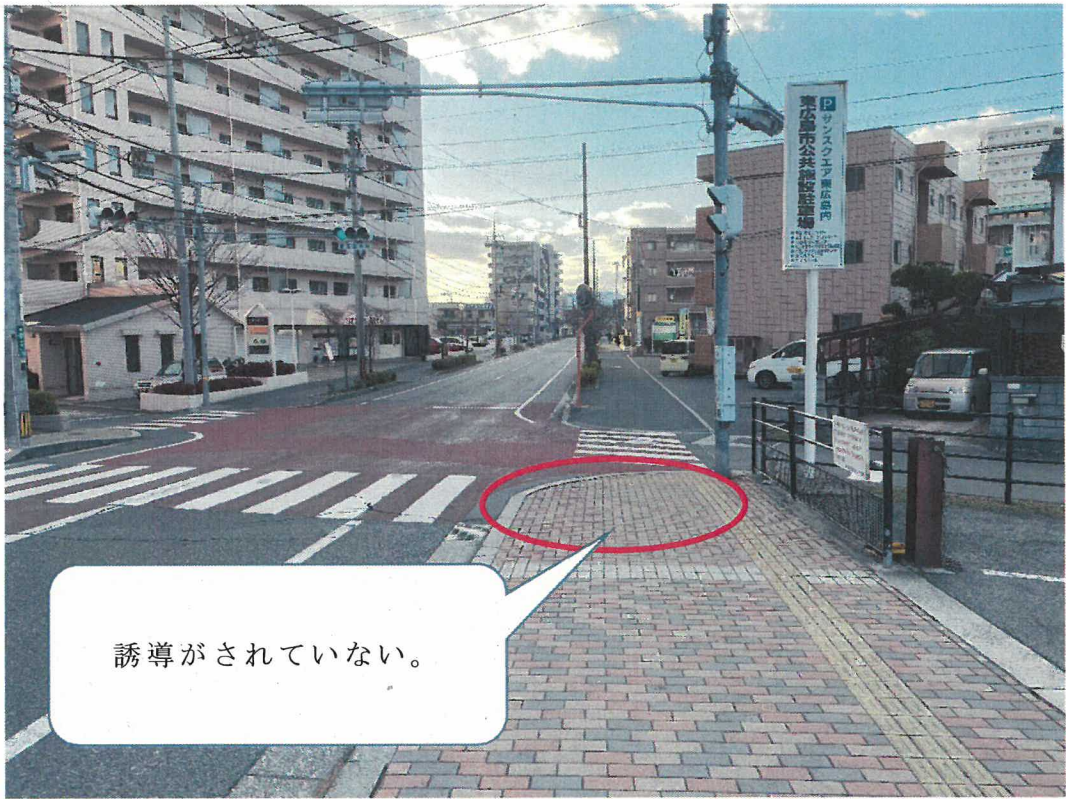
図 3 5 西条西本町交差点の横断歩道

横断歩道口の誘導がない箇所について、西条西本町交差点の横断歩道口(南北方向)に誘導ブロックが設置されていない。第Ⅲのとおり、中央巡回線は東広島市移動円滑化基本構想において特定経路に指定されている道路であるため、横断歩道口まで誘導用ブロックを設置することが望ましいと考える。また、仲伏沖交差点の横断歩道口に誘導用ブロックが設置されていなかったが、この交差点付近は現在工事中であるため、一時的に誘導用ブロックが除去されていると考えられる。

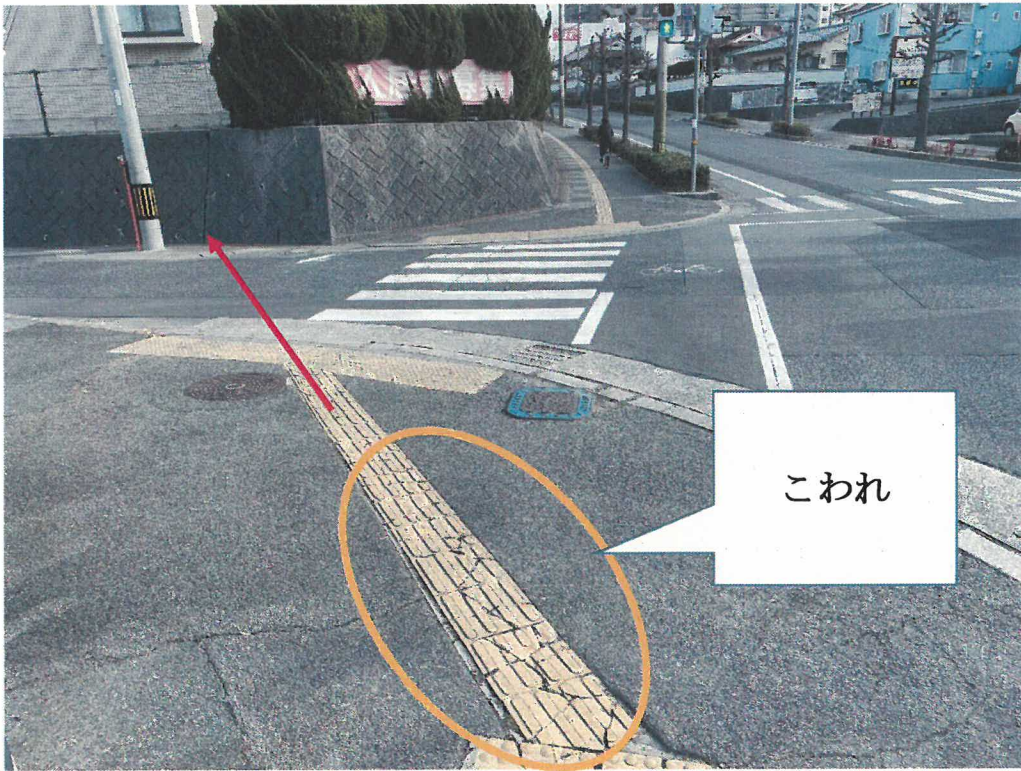
図 4 2 江熊(西)交差点の誘導用ブロック (筆者撮影)

横断歩道口の誘導方向に関して、点状ブロックの誘導方向が誤っている10箇所、線状ブロックの誘導方向が誤っている箇所が6箇所確認できた。なお、その6箇所はいずれも点状ブロックの誘導方向も誤っており、その箇所は、西から順に江熊(西)交差点の北側の横断歩道口2箇所、クニヒロビル付近の交差点の北側の横断歩道口

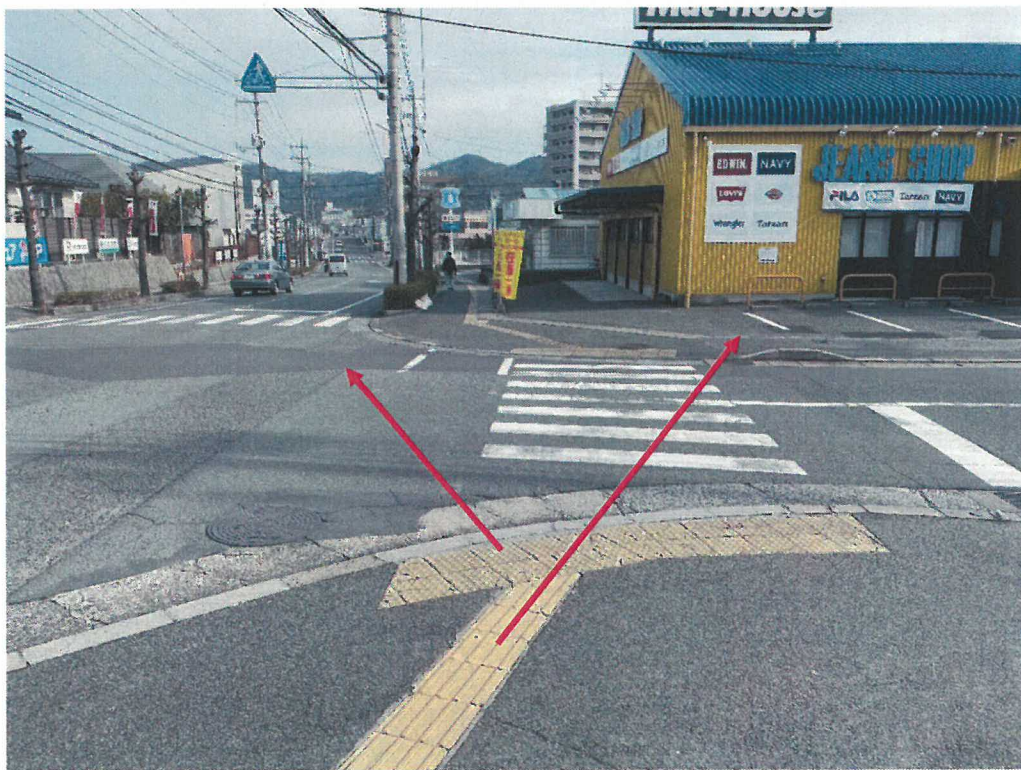
図 4 3 図 4 1 丁字路の誘導用ブロック (筆者撮影)

2箇所、ゲームアーク西条中央店付近の丁字路の横断歩道口2箇所であった。

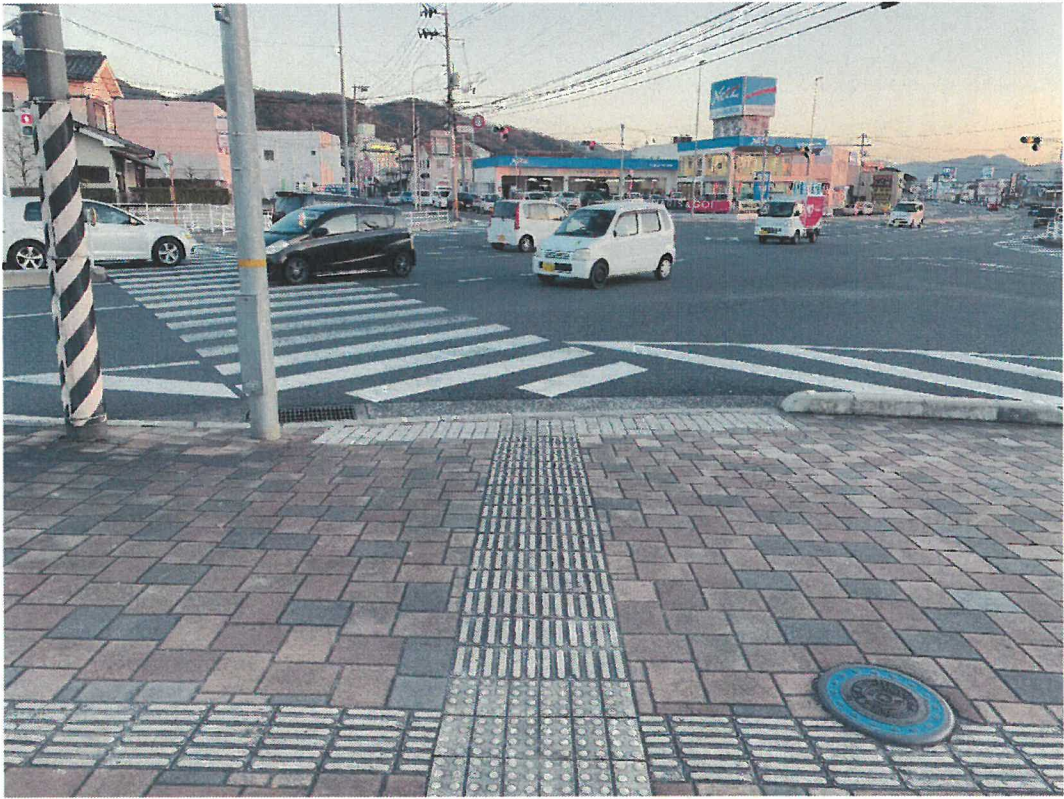
図 4 9 円城寺交差点横断歩道の誘導用ブロック（筆者撮影）

横断歩道口の誘導方向に関して、線状ブロックの誘導方向に誤りがある箇所は4箇所あることが明らかになったが、そのうち3箇所は円城寺入口交差点の横断歩道口である。なお、残り1箇所は御菌宇(北)交差点の西側歩道の横断歩道口であった。

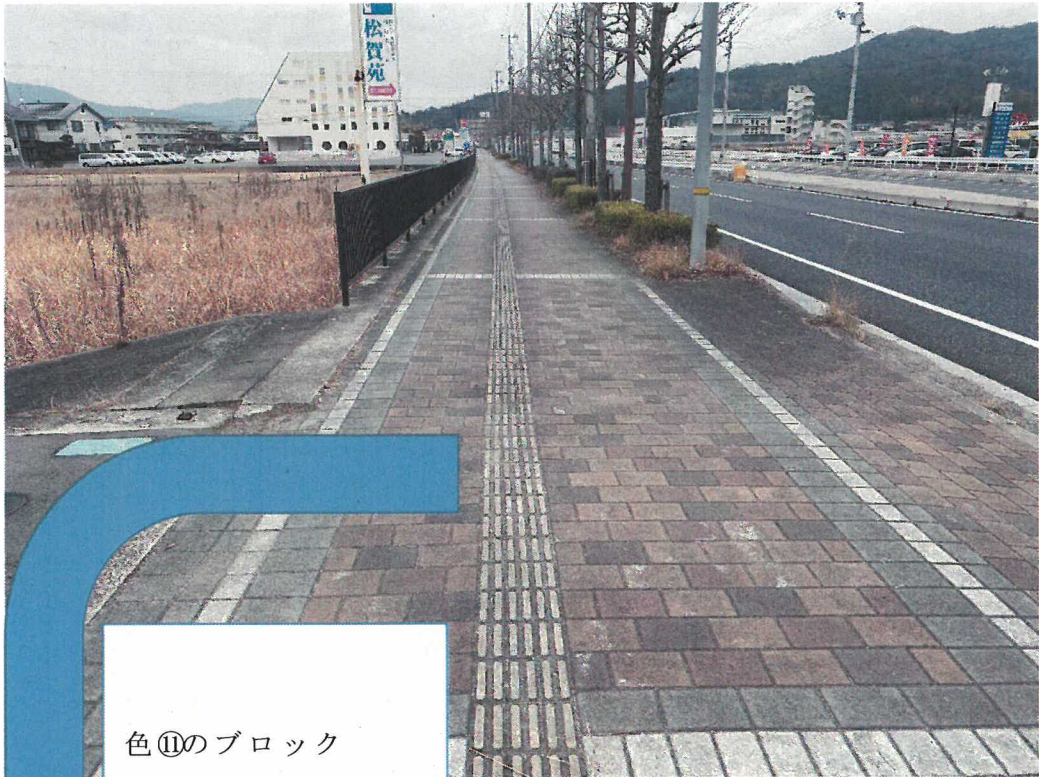
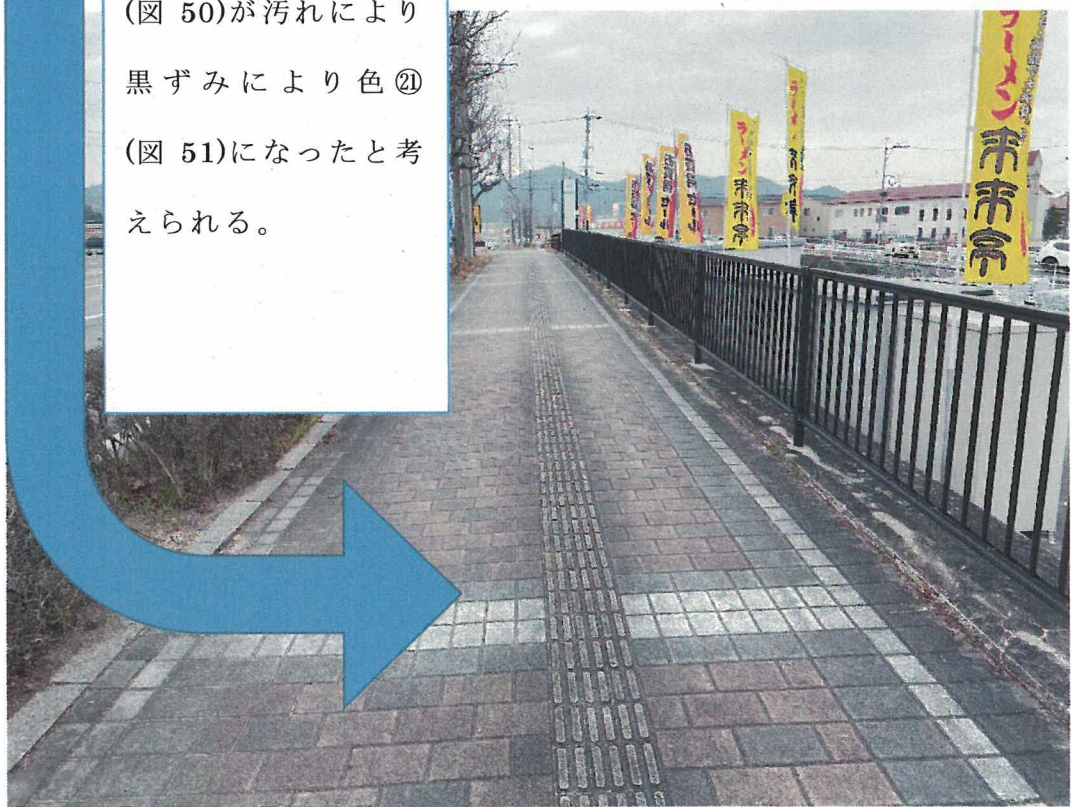
図 5 0 (宮の前交差点付近の誘導用ブロック)及び

色①のブロック

(図 50)が汚れにより  
黒ずみにより色②  
(図 51)になったと考  
えられる。
