# ため池潰廃の特徴とその要因 —東広島市西条盆地を事例として—

広島大学教育学部第二類社会系コース

B130435 渡邊亮太

ため池、潰廃、西条盆地、ため池台帳

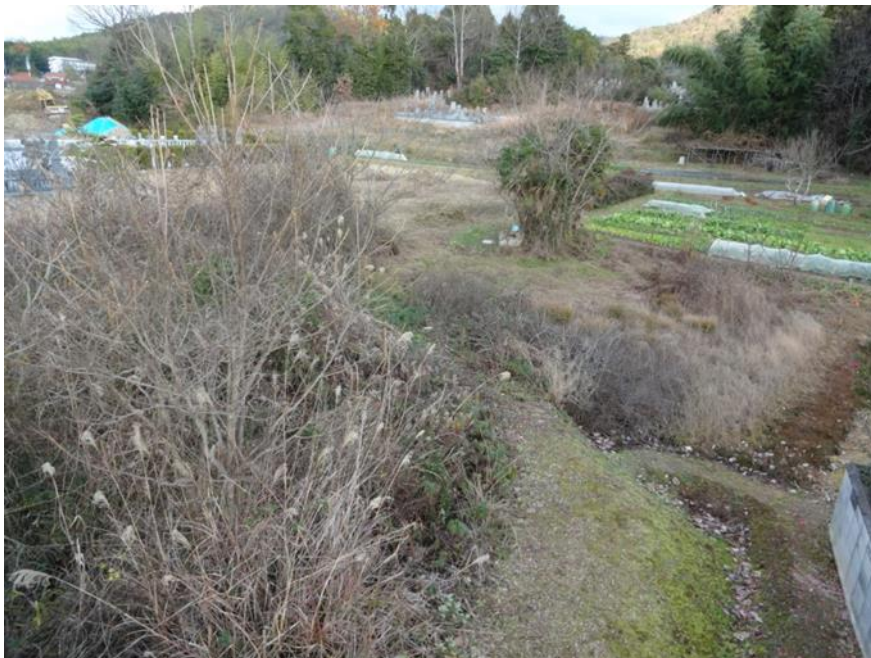
図4-2 A池跡地（2016年12月23日筆者が撮影）

勝谷池は旧西条町御藺宇に位置していたため池である。池の種類は皿池であったと推測され、個人で土地を所有しているため池であった。勝谷池跡地の周りには現在も多数のため池存在している。また比較的規模の大きい乙池と上乙池が西に、後谷池を中心とする複数の谷池が東に存在しており、もともと農業用水としては使われていなかった。

聞き取りによると勝谷池に農業用水としての需要がなかったため、土地を所有者が売却した。その後ため池近辺に資材置き場を作るため丘を切り拓いた。その時に発生した土砂の置き場となる形で勝谷池は埋め立てられた。聞き取りによると潰廃年代は1995年頃であり空中写真での判別は出来なかった。山の土砂で埋め立てを行っただけなので、跡地は利用されていない。

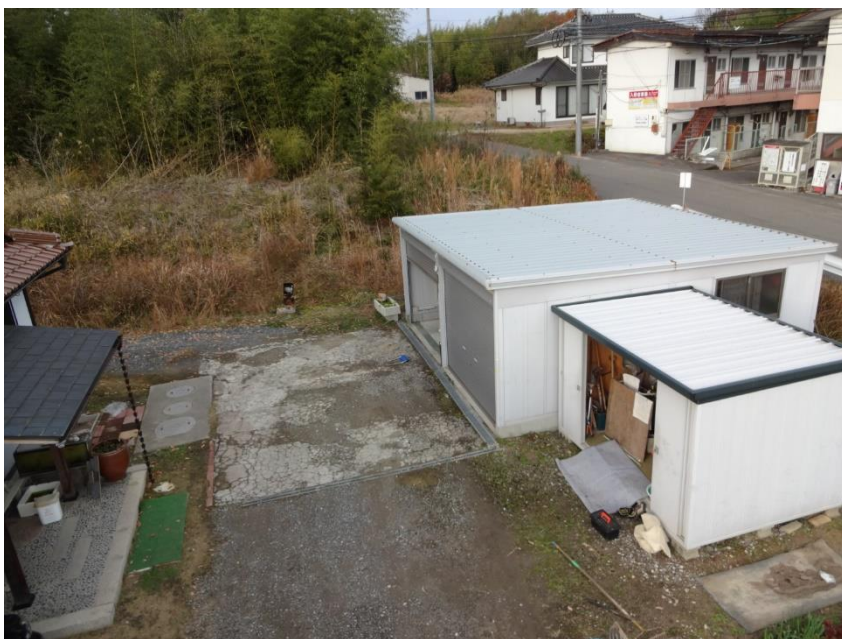
図 4-4 B池跡地（2016年12月16日筆者が撮影）

B池は八本松町原に位置していたため池である。池の種類は皿池であり、土地は個人で所有している。B池周辺には同じく潰廃されたため池があるとともに規模の大きいため池も見られる。農業用水としての利用はなかった。

このため池は土地所有者が車庫を建てる際に潰廃された。

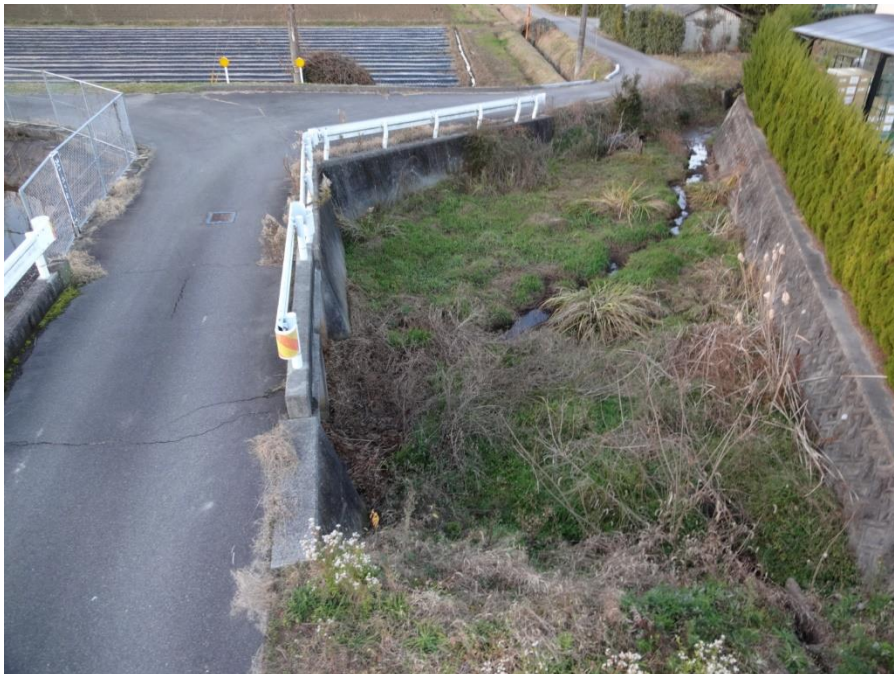
図4-6 C池跡地（2016年12月16日筆者が撮影）

C池は旧西条町下見に位置していたため池である。池の種類は皿池あり、土地は市が所有している。C池は西側にある池の補助池であり、周辺には比較的規模の大きい池が存在する。C池は農業用水として利用されていた。

C池はC池の北側に道を整備する際に池の半分が潰廃された。近隣住民によると1960年頃に潰廃された。空中写真による判別はできなかった。農業用水として使われていたものの、西側の池の補助的な役割しかしていなかったため池が潰廃されても周辺農業への影響はほとんどなかった。潰廃されなかった残り半分は用水路となり西側の池から水が流れている。

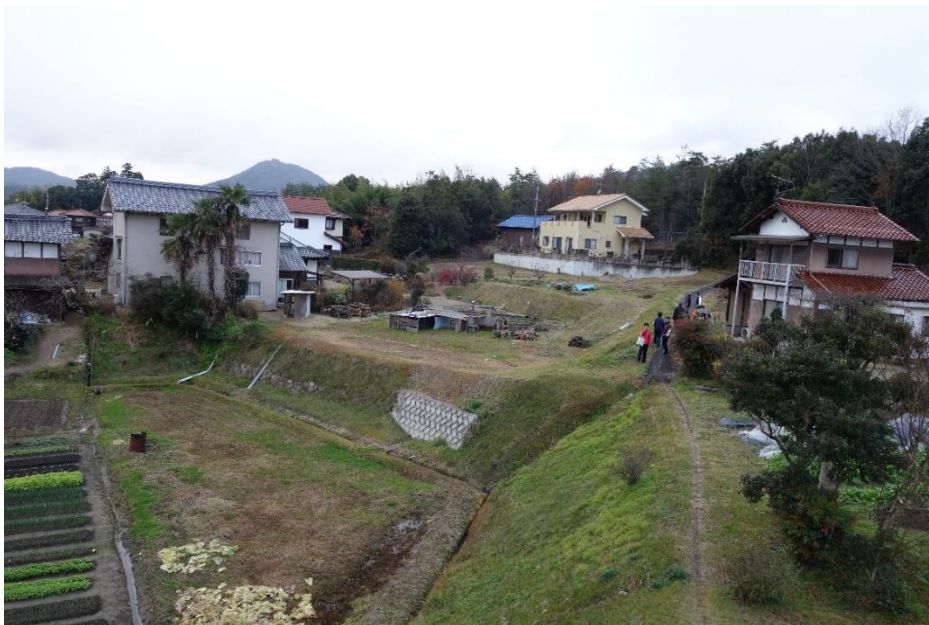
図4-9 E池跡地(2016年12月15日筆者の現地調査同行者が撮影)

E池は八本松町原に位置していたため池である。池の種類は谷池であり、土地は個人で所有していた。周辺にはため池がいくつか存在し、農業用水として利用されていた。

土地所有者によると2006年頃の大雨の際に堤防が決壊した。決壊当時も農業用水として利用されていたが受益面積が田んぼ1.5枚分であり、大きくなかった。そのためため池を存続させた際の活用度合いとため池存続の際の危険性や修復費用とが天秤にかけられ潰廃されるに至った。農業用水確保の代替手段として下流から水をポンプアップしている。潰廃後は特に土地利用はされておらず、まき置き場となっている。

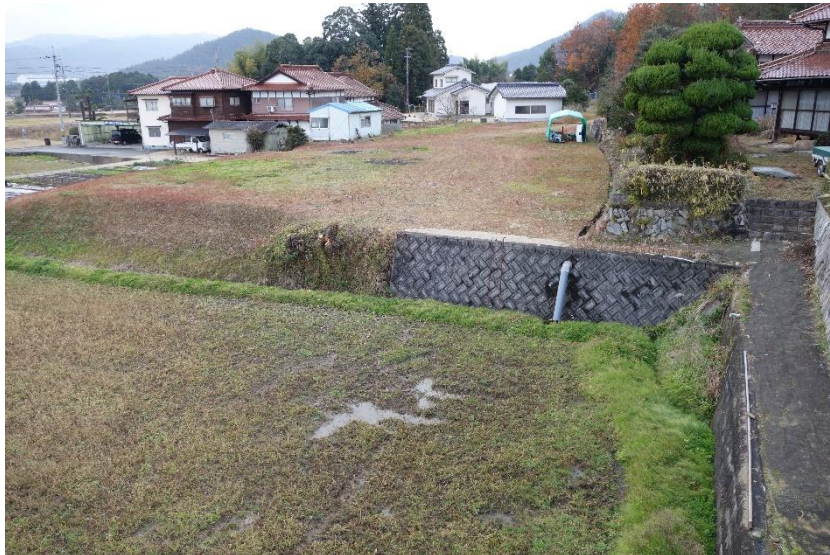
図 4-10 F 池跡地（2016 年 12 月 15 日筆者の現地調査同行者が撮影）

F 池は八本松町原に位置していたため池である。池の種類は裾池であり土地は市が所有していた。周辺にはいくつかため池が存在し、農業用水として利用されていた。

F 池は1990年頃に大雨によってため池の堤防が決壊した。決壊した当時にはすでに農業用水としては利用されておらず、周辺地域への危険性から埋め立てが行われた。潰廃時には農業用水として利用されていなかったため潰廃後に周辺地域へ与えた影響はほとんどなかった。ため池の管理自体は水利権を持つ地域住民の手によって行われていたが、土地自体の所有権は市が持っていたため潰廃後の土地利用は個人で決めることができず現在も空地のままである。

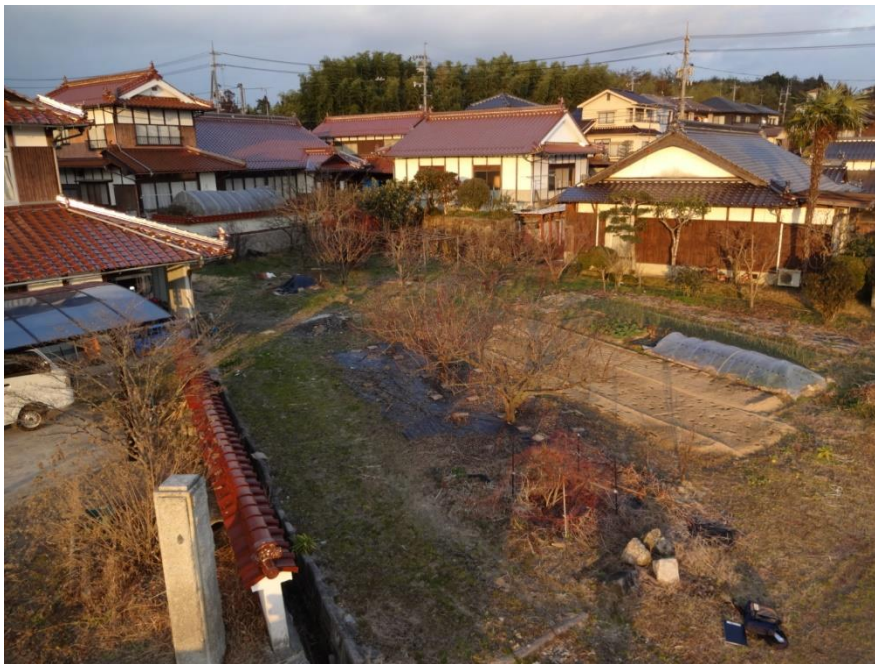
図 4－11 O池跡地（2017年1月12日筆者が撮影）

O池は八本松町原に位置していたため池である。池の種類は皿池であり個人が所有していた。O池は農業用水として利用されていた。

O池は1995年頃に潰廃された。当時農業用水として利用されていたがO池の水だけでは農業用水として不足していたため姫が池から新たに水を引くようになった。そのためO池の水が不要となってしまったため潰廃された。

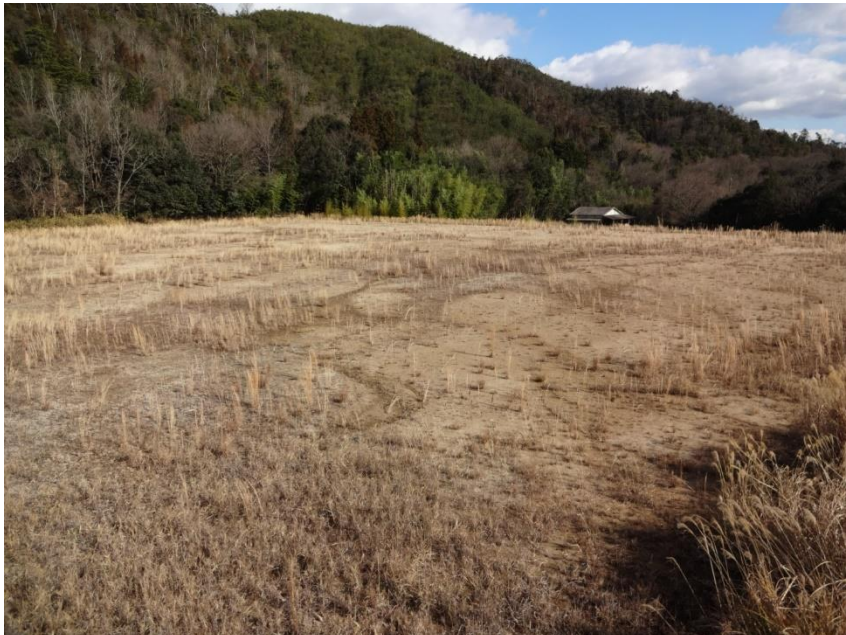
図 4-14 J 池跡地（2017 年 1 月 11 日筆者が撮影）

J 池は八本松町原に位置していたため池である。ため池の種類は皿池であり、土地は市が所有しておりそれを地域住民が借りる形で農業用水として利用されていた。上流に規模の大きいため池が存在する。

ため池台帳によると J 池は平成 19 年に潰廃された。近隣住民によると、以前は水利組合の方でため池の管理がされていた。しかし管理が水利組合から地域住民の方に移行し地域住民への負担が増した。その後上流の○池の堤防が整備され機能が向上し、J 池の必要性が低下した。J 池整備の労働力と J 池の需要が釣り合わなくなったため市にため池の使用権を返還し、サッカー場を作るという計画のもとため池が潰廃された。しかし財産区などの関係により計画は途中のまま現在も空き地のままである。上流の○池から水は供給されているため周辺農業にはほとんど影響がなかった。

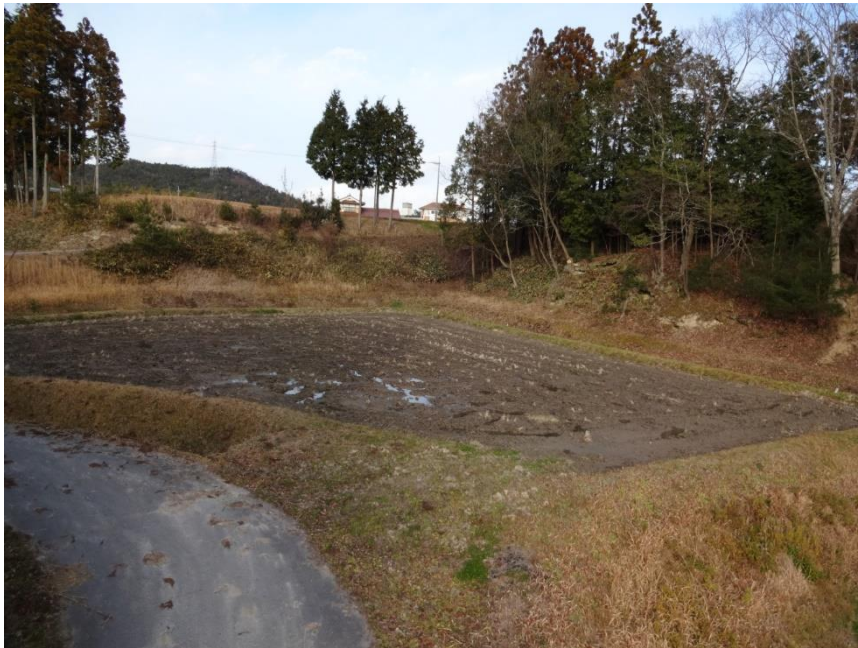
図 4-16 M、N 池跡地（2017 年 1 月 13 日に筆者が撮影）

M、N 池はともに旧西条町田口に存在していたため池である。池の種類は両池ともに谷池であり個人が土地を所有しており、農業用水として利用されていた。池の上流側には M 池、N 池よりも規模の大きなため池が存在した。

聞き取り調査によると M 池、N 池は 2000 年頃に潰廃された。当時農業用水として利用されていたが上流に規模の大きなため池だけで農業用水は十分にまかなわれていた。そのため M、N 池はほとんど管理されておらず、土砂が流入したため池としての機能は著しく低下していた。そのため区画整備の際に発生した土砂の置き場として使われることになり埋め立てられた。埋め立て後は田として利用されている。M 池、N 池潰廃後も上流のため池から水が供給されているため、周辺農業へ与える影響はほとんどなかった。

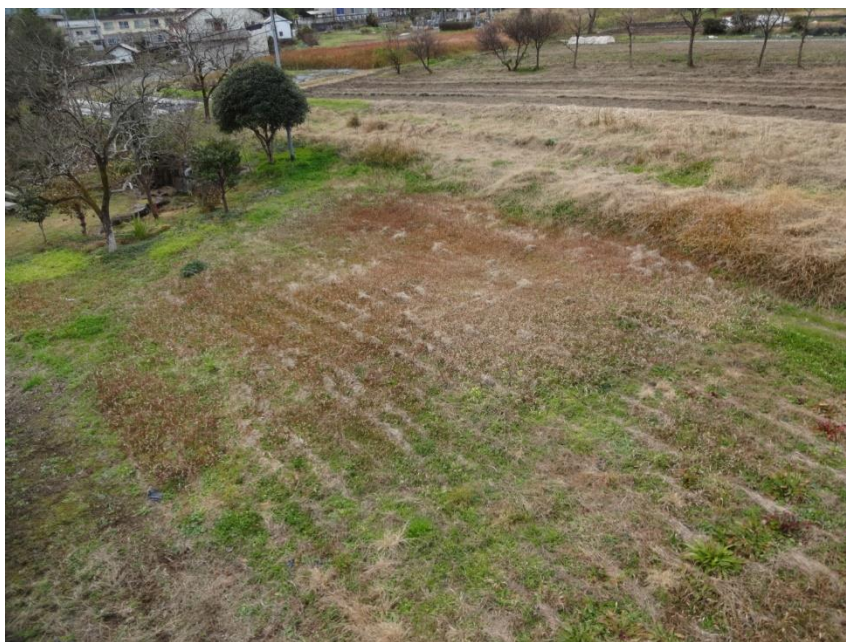
図 4－18 P 池跡地（2016 年 12 月 17 日筆者が撮影）

P、Q 池は旧西条町原に位置していたため池である。池の種類は両池ともに谷池であり、土地は個人が所有していた。農業用水として利用されていた。

聞き取り調査によると、P、Q 池共に 1 9 6 0 年頃に潰廃された。潰廃との前後関係は明らかではないが受益地域であった田は 3 枚とも現在は空地や畑となっている。

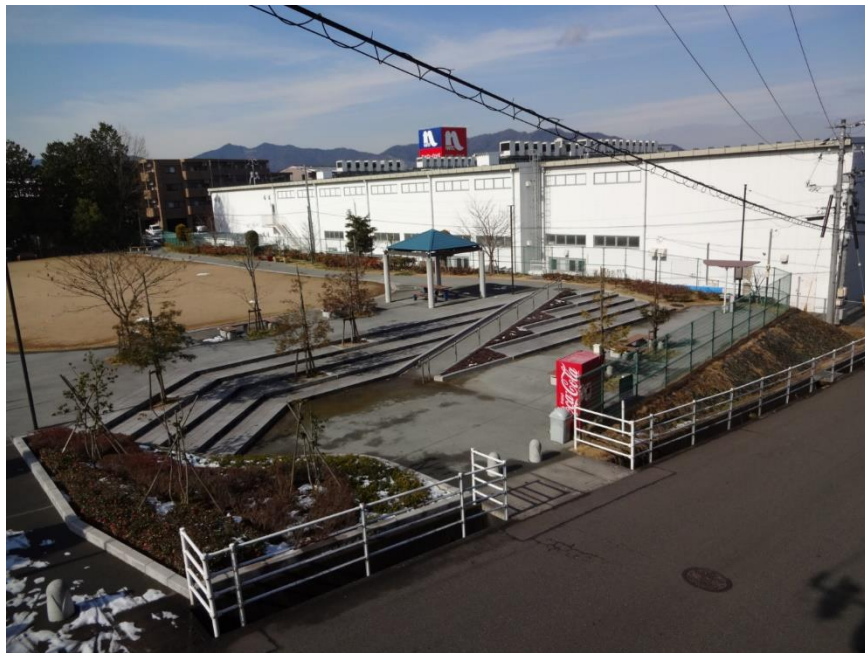
図 4－21 R 池跡地（2017 年 1 月 18 日筆者が撮影）

R、S 池は旧西条町下見に存在していたため池である。池の種類は R 池が裾池であり、S 池が谷池である。両池とも土地は市が所有していたものを住民が利用していた。

聞き取り調査によると R、S 池共に 2006 年頃に潰廃された。潰廃当時はかつてため池を利用していた農地が商業施設や住宅にかわたってしまっていた。そのため道路を作った際の土砂の置き場として利用されるかたちで埋め立てられた。R 池についてはその後公園として利用されているが、S 池は空き地のままである。農地がすでに転用されていたため、潰廃後に地域に与える影響はほとんどなかった。
