金 堂

金堂は、本尊仏を安置した建物で、国分寺で最も重要な堂宇の1つです。

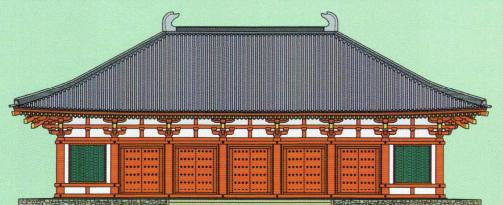
金堂想像図

基壇は、早い時期に削られたよう、ほとんど残っていませんでした。が、発掘調査により、雨落ちと考えられる溝や、建築用の作業用の足場を組んだ時の穴などが検出され東西約33m、南北約22mの基壇であったことが推定されました。この基壇上に、正面7間、奥行4間の寄棟造本瓦葺の建物が建っていたようです。
