豊栄町

多くの法面崩壊・道路崩壊被害  
 豊栄町のいろいろな地区で豪雨による法面崩壊・道路崩壊の被害が多く発生しました。

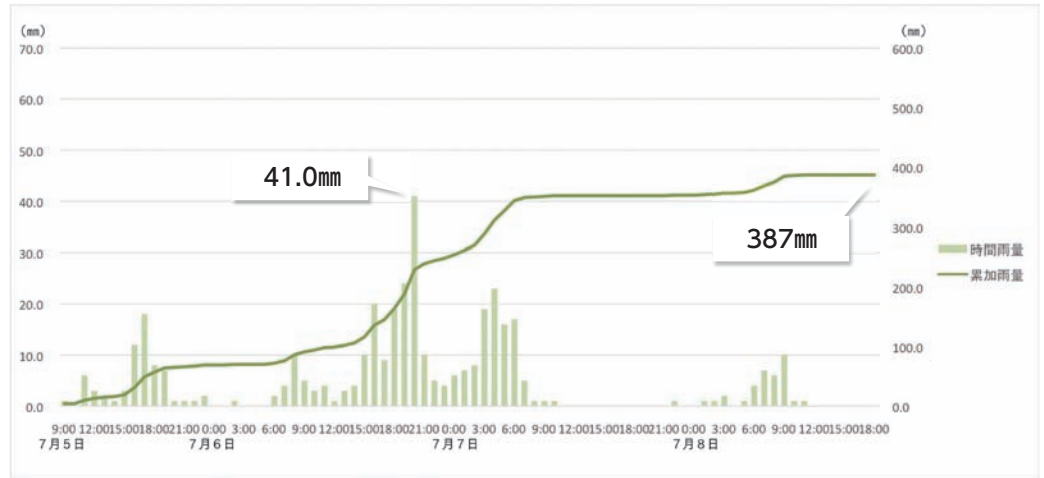
乃美雨量観測 (東広島市豊栄町) 累加雨量 / 387mm 7月5日 6時～8日11時  
 最大時間雨量 / 41.0mm 7月6日19時～6日20時

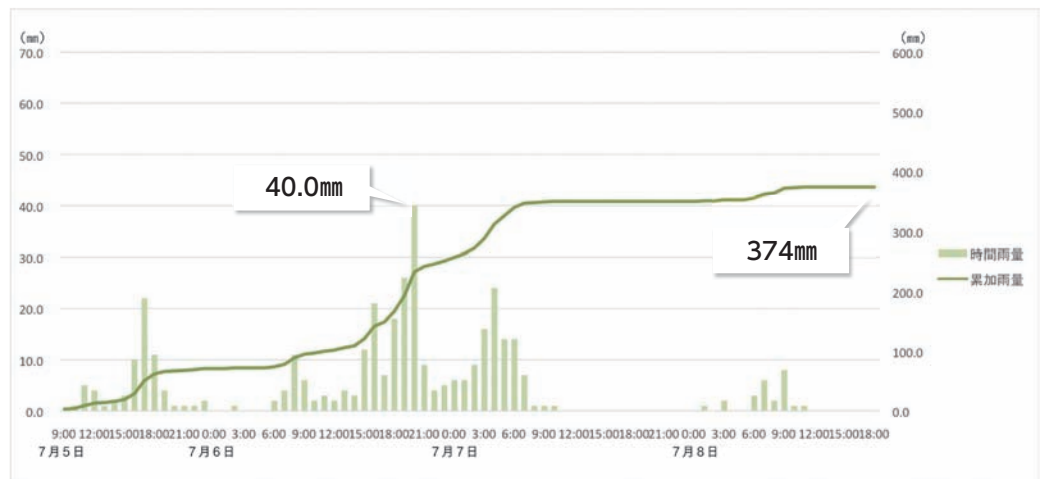
吉原雨量観測 (東広島市豊栄町) 累加雨量 / 374mm 7月5日 6時～8日11時  
 最大時間雨量 / 40.0mm 7月6日19時～6日20時

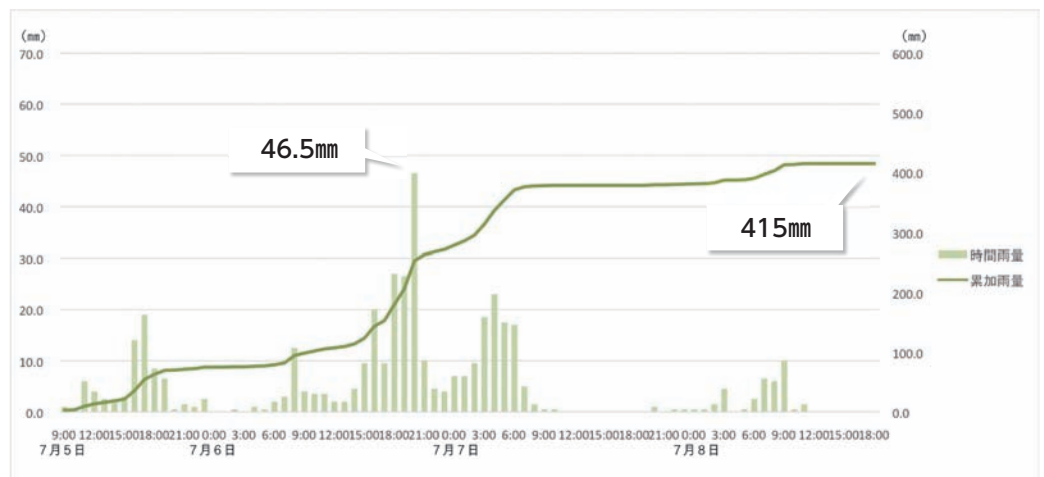
安宿(気)雨量観測 (東広島市豊栄町) 累加雨量 / 415mm 7月5日 6時～8日11時  
 最大時間雨量 / 46.5mm 7月6日19時～6日20時

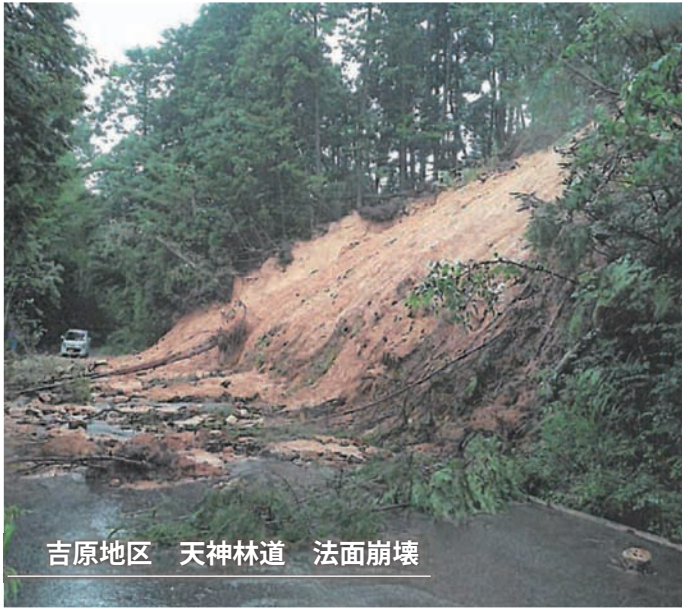
吉原地区 天神林道 法面崩壊

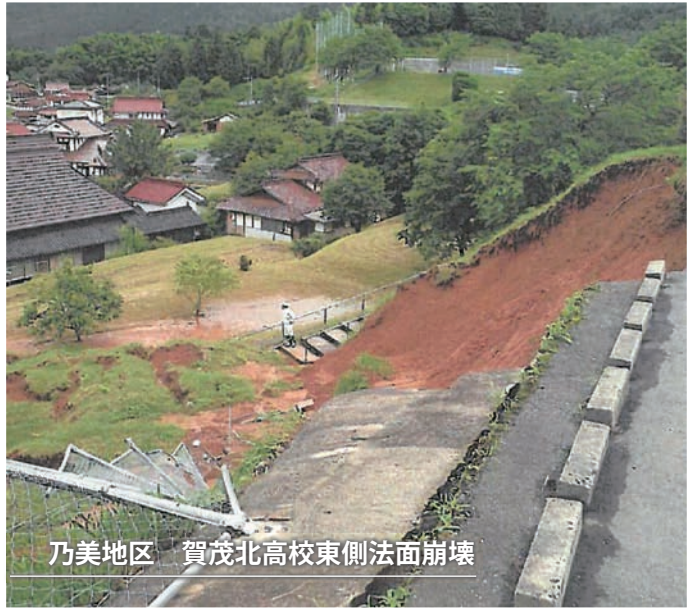
乃美地区 賀茂北高校東側法面崩壊

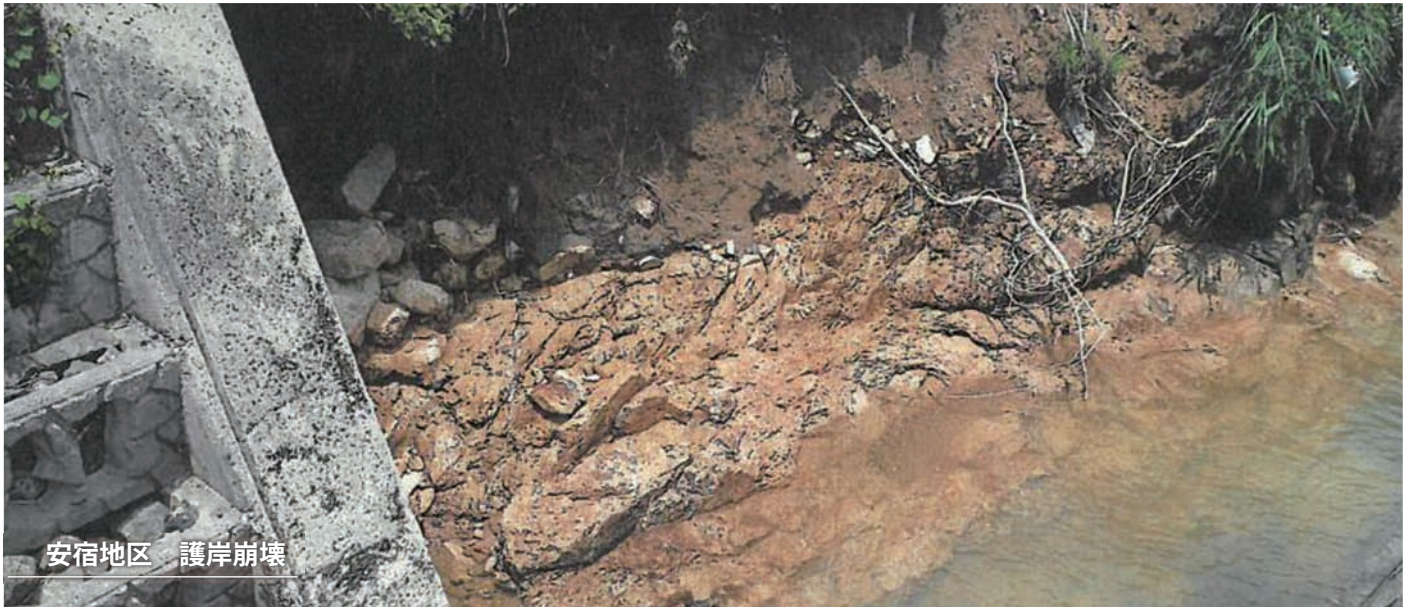
安宿地区 護岸崩壊

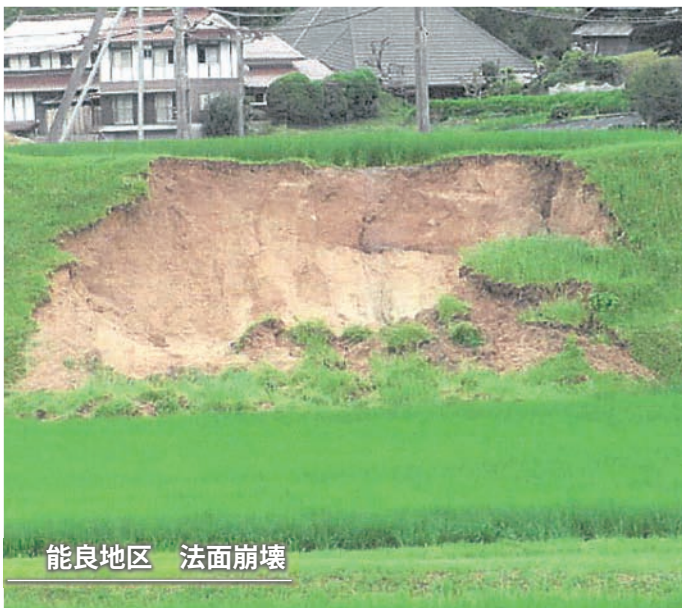
能良地区 法面崩壊

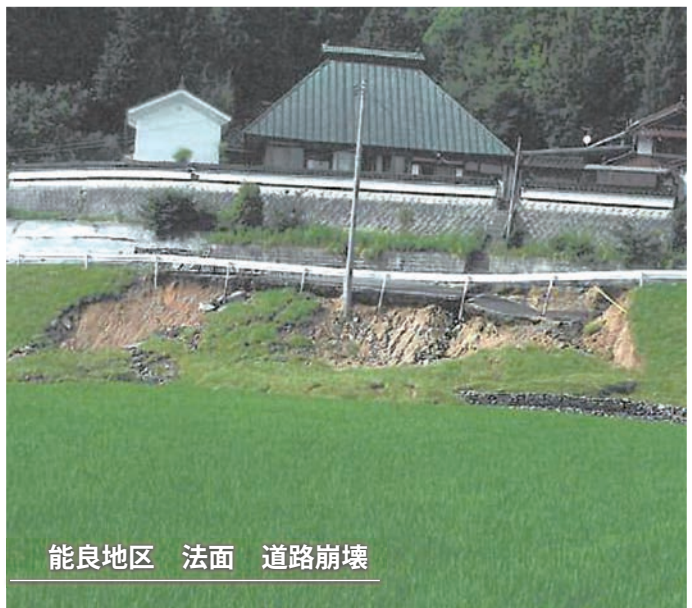
能良地区 法面 道路崩壊
