東広島市教育委員会

■安芸国分寺について
奈良時代、聖武天皇は疫病と飢饉や反乱などによる国土の荒廃を憂い、国家の鎮護を祈念する目的で、天平 13(741)年 2 月 14 日、諸国に国分二寺(僧寺・尼寺)の建立を命じました。僧寺は「金光明四天王護国寺」、尼寺は「法華滅罪之寺」が正式な名称です。
安芸国では、西条盆地の北縁の東広島市西条町吉行字伽藍に国分寺が造営されました。国分尼寺の位置は明らかではありませんが、国分僧寺の東側(字尼寺)一帯にあったと考えられています。
江戸末期に編纂された芸藩通志には、国分寺縁起が収録されていて、それによれば「当寺は 31 代用明天皇の太子、優婆塞圓通が御開基の地なり」とあるため、国分寺建立以前に建てられていた寺院を転用して国分寺としたとする説もありましたが、これまでの発掘調査では前身寺院の遺構は確認されていません。
伽藍は南から金堂、講堂、僧房が一直線に並ぶ東大寺式の伽藍配置で、塔は伽藍中心線より西側に造られています。中門と南門の位置が未確定であることや北側築地が確認されていないため、寺域の南北規模は不明ですが、東と西の築地は確認されていて、東西約 255 m の規模であったことがわかっています。
国分寺造立の命が下ったのち、諸国で国分寺の造営が始まりますが、造営ははかどらず、天平勝宝 8(756)年 5 月に聖武天皇が亡くなった直後に、造立の進捗状況を確認するため都から諸国に使いが派遣されています。しかし、その状況は芳しくなく、6 月には聖武天皇の一周忌に向けて仏像と金堂を完成させるよう命令が出されています。
安芸国分寺では、天平勝宝 2(750)年 4 月 29 日銘のある木簡をはじめ、多量の木簡とともに「安居」「齋会」といった墨書きのある須恵器や瓦、土器が 1 つの土坑(ゴミ捨て穴)から出土していて、同時期に投棄されたものと考えれば、毎年 4 月 15 日からの安居(夏季の修行)が天平勝宝 2 年頃には安芸国分寺で行われたことになり、金堂などの主要建築物ができあがっていたと考えられます。天平勝宝 8(756)年 6 月に工事を急がせる命が下り、同 12 月には安芸国を含む 26 カ国に仏具が配布されていますが、この 26 カ国はその段階で国分寺の造営がかなり進んでいたグループだったと考えられます。

安芸国分寺及び安芸国分寺歴史公園案内図

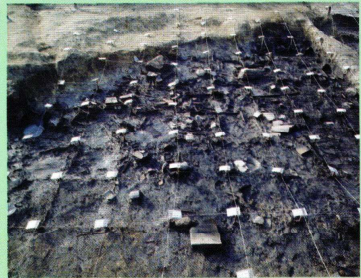
井戸
井戸跡
僧房と国師院の間に造られた井戸です。一边が約 1.2 m の木組みの井戸で、四隅に丸太を打ち込み、横板を渡しています。この井戸の中から「国院」という墨書きのある須恵器が出土しています。

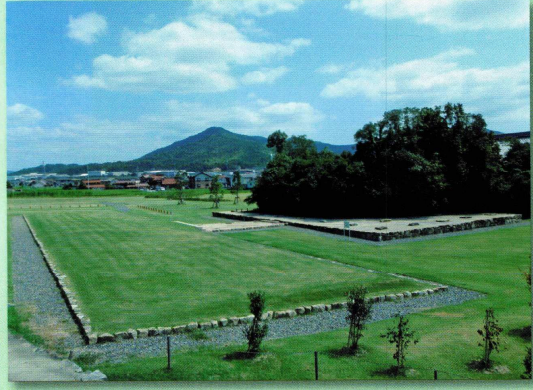
僧房及び講堂復元基壇 (西から)

■安芸国分寺歴史公園について
安芸国分寺は、昭和 11 年に塔跡が国史跡に指定され、昭和 57 年に主要伽藍部分が、平成 7 年に西側部分が追加指定され現在に至っています。史跡を保存するとともに、悠久の時の流れに想いを寄せ、先人たちの技や文化を追体験できる歴史学習の場として、また、市民の憩いの場とするため、平成 11 年度から平成 24 年度まで 15 年かけて安芸国分寺歴史公園を整備しました。
公園内に復元された講堂基壇や僧房基壇などの遺構は、発掘調査によって明らかになった国分寺創建の頃の様子を示しています。

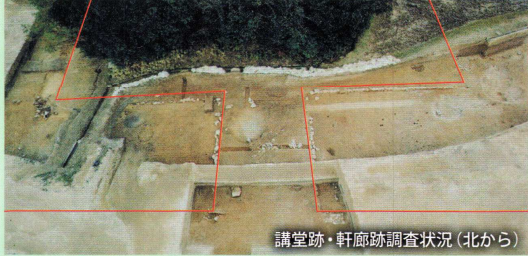
僧侶が寝起きした寄宿舎に当たる建物です。東西55m、南北13mの長細い基壇上に、屋内が細かく区切られた切妻造板葺の建物が建てられていました。講堂から僧房へは、幅約6m長さ約8mの軒廊と呼ばれる屋根付きの渡り廊下でつながっていました。

講堂跡・軒廊跡調査状況（北から）

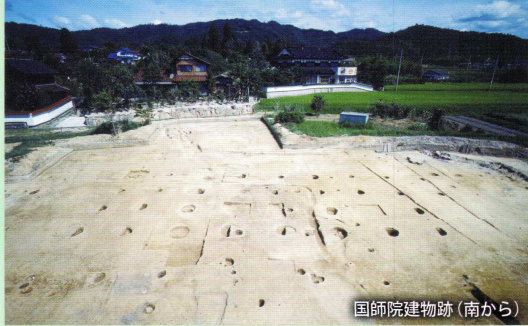
国師院建物跡（南から）

国師は奈良時代に都から各国に派遣された僧官で、各国の僧侶の指導・育成や法会（法要）の執行をしていました。文献では早くからその存在が知られていましたが、発掘調査で、「国師」「国師院」「国院」などの墨書土器が出土し、国分寺の寺域内に国師の事務所（国師院）が置かれていた事が明らかになったのは、安芸国分寺が初めてです。

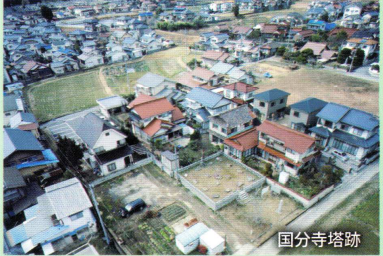
国分寺塔跡

聖武天皇の玉齒が埋められているという伝承があった塚を、昭和7年に発掘調査したところ、心礎をはじめとした塔の礎石が発見され、ここに国分寺があったことが明らかとなりました。

塔の基壇は約16m四方、高さ約1mで、一部で版築が確認されています。基壇上の約9m四方の範囲に礎石が並んでいます。国分寺では七重の塔を建てることが決まられていましたが、地方によっては五重塔であったりしてまちまちだったようです。安芸国分寺の場合は、礎石規模からみると七重塔を建てるにはやや小さな規模ですが、工学的には建築は可能な大きさです。

塔は、平安時代末期頃に火災に遭い、西側に倒壊して、大量の瓦が地中に埋まっています。火災の後、塔は再建されず、土砂で埋められ、高さ3mほどの塚となっていました。塔跡では多数の瓦が使われ、破損のたびに差し替えも行われていたため、年代の異なる瓦が同時期に屋根ののっていたようです。

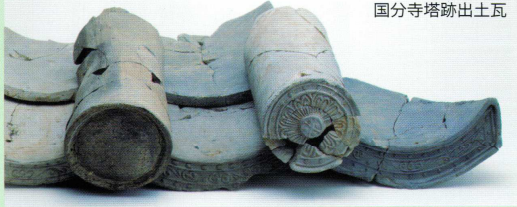
国分寺塔跡出土瓦
