# 阿岐のまほろば

## 平成11年度 史跡安芸国分寺跡の発掘調査

し せき あ き こくぶん じ あと さいじょうちょうよしゆき  
史跡安芸国分寺跡 (西条町吉行)

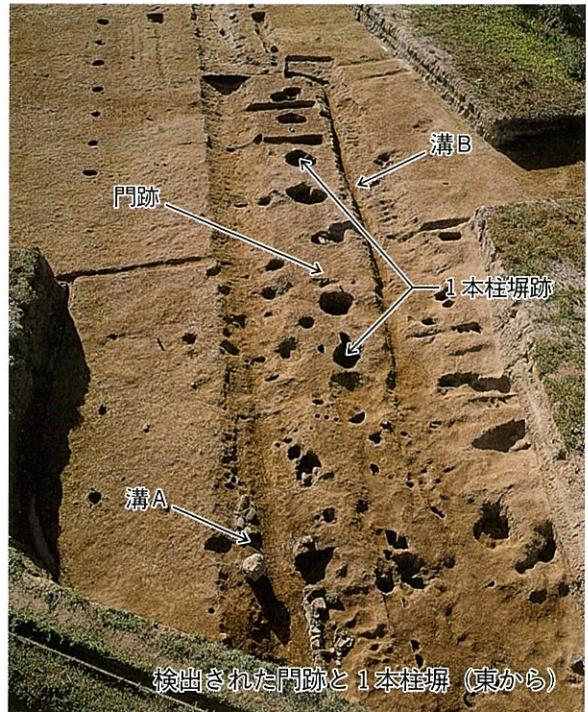
検出された門跡と1本柱堀（東から）

調査の結果、東西に一直線に伸びる幅1.5m前後、深さ0.3m前後の溝を検出しました（溝A）。また、その北側でもこれに平行する溝を検出しました（溝B）が、溝の西端は南に折れ曲がり、南側の溝と合わさることが明らかとなりました。このため、調査区の東側はA・B2条の溝が平行して続いますが、西側は溝Aが1条だけ伸びています。また、南側の溝Aには拳大から人頭大の石や瓦を積み上げて、溝護岸の外装としていました。

ところで、この東西に伸びるA・B2条の溝の間の距離は、2m前後を測りますが、その中央では溝に沿って並ぶ柱穴を検出しました。一部の柱穴については間隔が揃っておらず、接するものもみられることから、柱の建て替えなどを考慮する必要があります。上部の構造は、一定間隔で柱を

建て、間に板壁を入れた1本柱堀といい呼ばれるものです。両側の溝A・Bが雨落ち溝として利用されたとすると、板壁の上には板屋根が葺かれていたと考えられます。1本柱堀の延長は、約20mを確認しました。

また、この1本柱堀の中央付近では、溝Aを中心に狭い範囲で多量の瓦が堆積している場所（瓦溜り）がありました。昭和45年度の確認調査での瓦溜りの西端が確認されており、昨年度の予備調査で東端を調査しています。今回の調査でその全容が明らかとなりました。

瓦は、溝Aが若干埋まった時点でその中に廃棄されており、一部はその周辺にも広がっていましたが、大半のものが割れて小さな破片となっていました。瓦溜り範囲は東西約6mで、この中央部分の柱穴の距離が最も広いことから、この部分に門が建てられていたことが考えられます。門の構造は、両側の柱で屋根と扉板を支えた一間棟門といい呼ばれるもので、扉は觀音開きと考えられます。また、溝A・Bには板橋が架けられており、屋根には瓦が葺かれていました。門の幅は約2.5mを測ります。

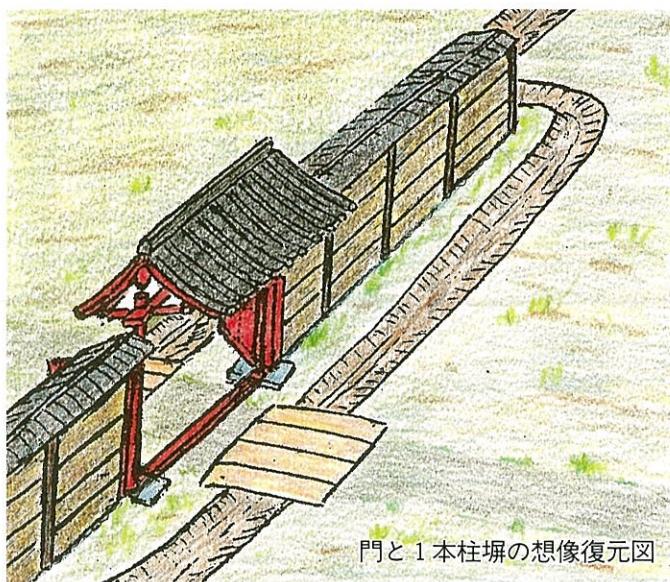
門と1本柱堀の想像復元図

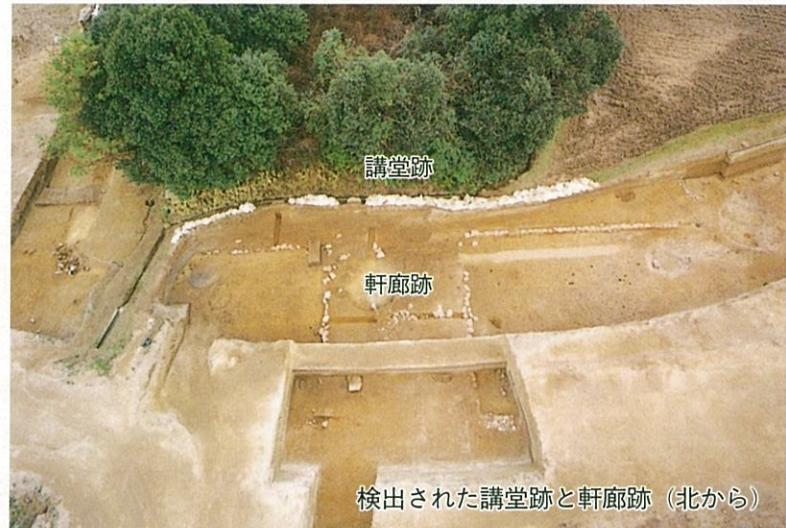
講堂の柱間の距離は3~4mありました。

調査は、建物基壇の北端辺と東端辺を対象とした結果、東西約31m、南北19m前後、高さ約1mの規模をもつ基壇が明らかとなりました。

この基壇は、後世の水田耕作などによって上面が削平されていましたが、地表面を整地し、その上に土を盛ったもので、外装として花崗岩を利用した人頭大程度の化粧石を乱石積していることが明らかとなりました。北端辺では、この化粧石がほぼ全面に2から3段残っています。また、東端辺は化粧石が全て抜き取られていきましたが、その外側に掘られた雨落ち溝を確認しました。

講堂の柱が乗っていた礎石は、2個残っていました。どちらも花崗岩製のものですが、上面に造出などの加工はされていません。基壇を構築した後、上面から据付け穴を掘り、中に礎石を置いています。

基壇の規模や礎石の距離からすると、講堂の規模は、桁行（東西方向）7間、梁間（南北方向）4間と考えられます（柱間の数を○間と呼びます）。

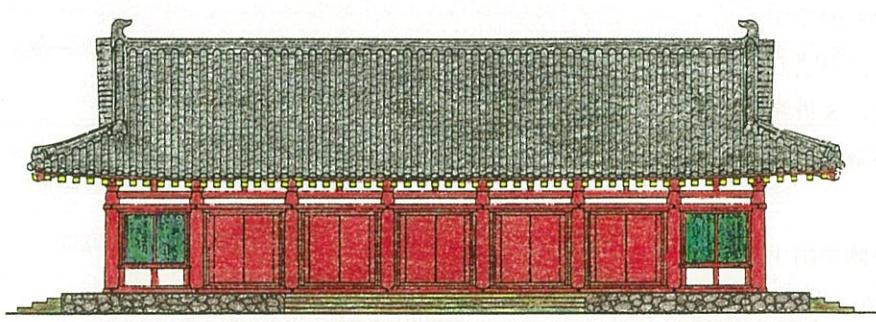
講堂復元想像図

また、講堂跡の北側中央では、人頭大程度の石を2列並べ、間に土を盛った通路状の基壇を検出しました。幅は約6.5mで、長さは約8mです。基壇の上では柱が乗る礎石を確認したことから、屋根が葺かれていたことが明らかとなりました。こうした施設は、「軒廊」と呼ばれるものです。和歌山県の紀伊国分寺跡などで発見されていますが、国分寺ではありません。その北側にも別の建物基壇を確認したことから、これと講堂を結ぶ廊下として利用されていたと考えられます。
