# 阿岐のまほろば

Vol. 23

## 国分寺を造る「大仕事」

し せ き あ き こ く ぶ ん じ あ と さ い じ ょ う ち ょ う よ し ゆ き  
史跡安芸国分寺跡(西条町吉行)

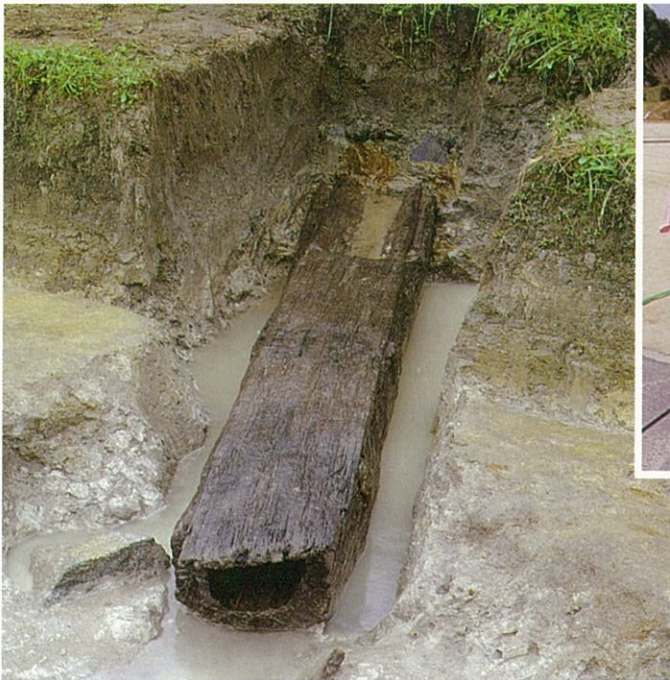
もく ひ  
上:木樋の取り上げ作業風景(第14次調査)

その結果、調査区の北端で幅約30cm、残存長約3.2mの<sup>もくひ</sup>木樋が出土しました。木樋とは、丸太をくり抜くか、板を組み合わせて作った古代の排水溝のことをいいます。今回の調査で出土したものは丸太をくりぬき、板と板を<sup>そ</sup>削ぎ切りにしてつなぎ合わせた<sup>ふた</sup>蓋を上<sup>ふた</sup>に被せていました。また、蓋を固定するために釘で打ちつけた痕跡も認められました。

まだ、具体的に年代を決定できる手掛かりがなく、木樋の一部は市道の下に延びているため、詳細は明らかに出来ませんが、今後、保存にむけた処理方法や<sup>じゆしゆ</sup>樹種鑑定、<sup>ねんだいそくてい</sup>年代測定などを検討中です。

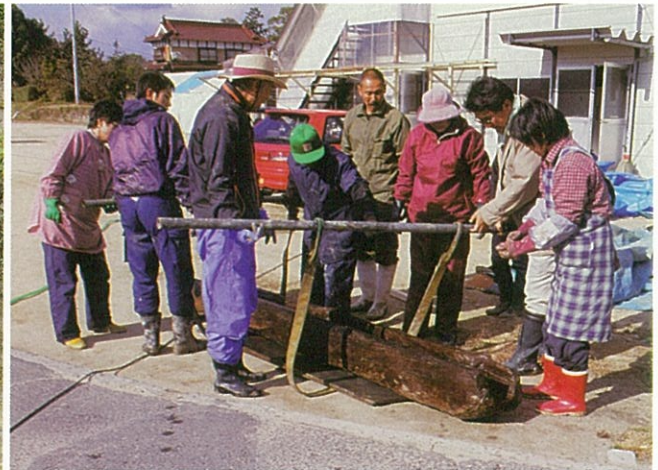
左:出土した木樋

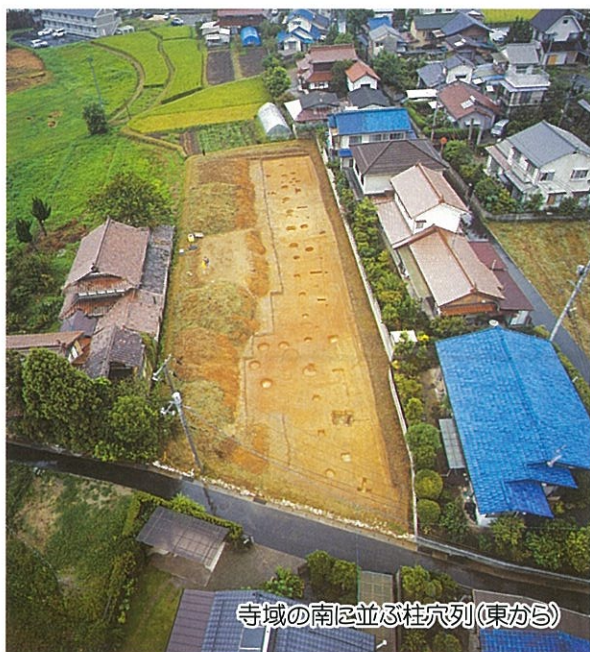
また、5月からは安芸国分寺跡の南端を調査する目的で、現在の国分寺<sup>におうもん</sup>仁王門から南へ約30mの地点を調査しました。これまで調査の行われてきた講堂基壇や金堂基壇の規模から推定すると、仁王門付近が<sup>ちゅうもんあと</sup>中門跡と推定され、<sup>なんだいもん</sup>南大門はこれより南に存在していた可能性が高いと考えられたためです。調査の結果、一辺が0.5～1mの方形状柱穴が、3.5～4m間隔で、東西約60m以上にわたり一列に並んでいました。これらは、柱と柱の間に板をわたした<sup>いたばい</sup>板塀に復元できると考えられます。

寺域の南に並ぶ柱穴列(東から)

当初の目的であった南大門は検出されず、これらが寺域の南端であったかどうかは、さらに広い範囲での調査を必要とします。
