阿岐のまほろば

Vol.34

安芸国分寺の東端を区画する築地塀を発見!!

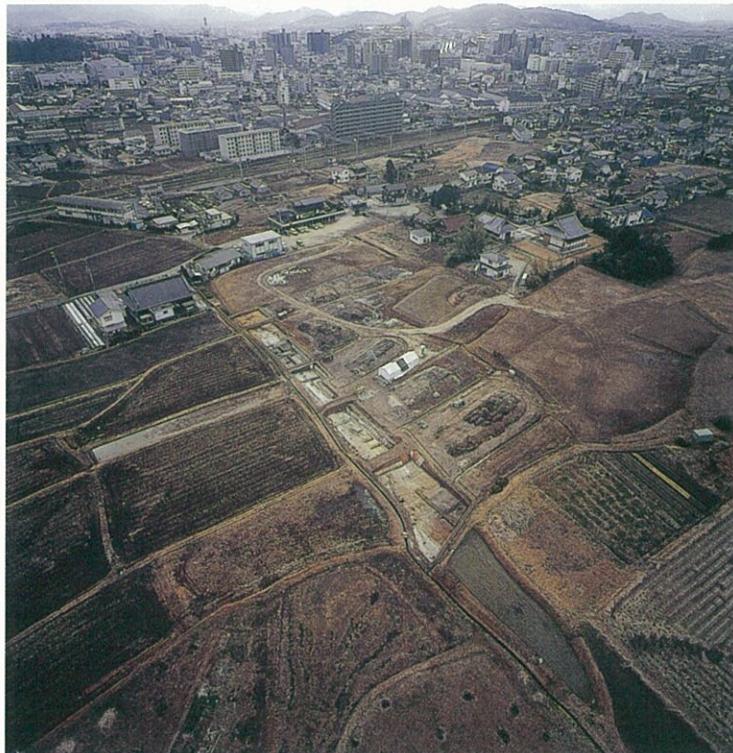
第25次調査空中写真（北東から）

しかし、平成16年度に実施した第25次と今年度に実施した第27次の発掘調査によって、安芸国分寺の東側を区画すると考えられる施設をついに発見しました。

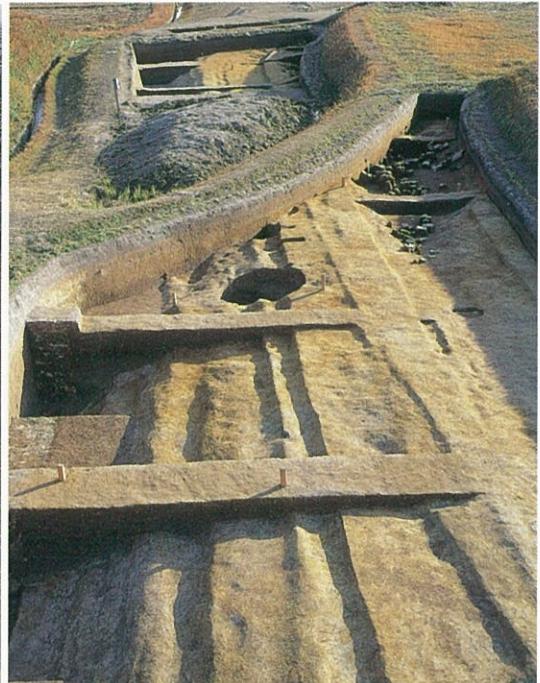
第27次調査雨落溝検出状況（北から）

それは、掘立柱による柱穴の列と、その西側（寺域の内側）で須恵器や瓦などの遺物が多量に出土した“雨落溝”と考えられる溝状構造です。

また、屋根から流れ落ちた雨水を受ける溝（雨落溝）から、須恵器・土師器や瓦など多量の遺物が出土しましたが、出土した瓦のほとんどが、丸瓦と熨斗瓦でした。

軒丸瓦・軒平瓦、平瓦がほとんど出土していないこと、屋根全体を覆うほどの量ではないことから考えて、安芸国分寺の東端の築地塀は棟部分にのみ瓦を使用しており、屋根の部分は板葺きだったと推測されます。

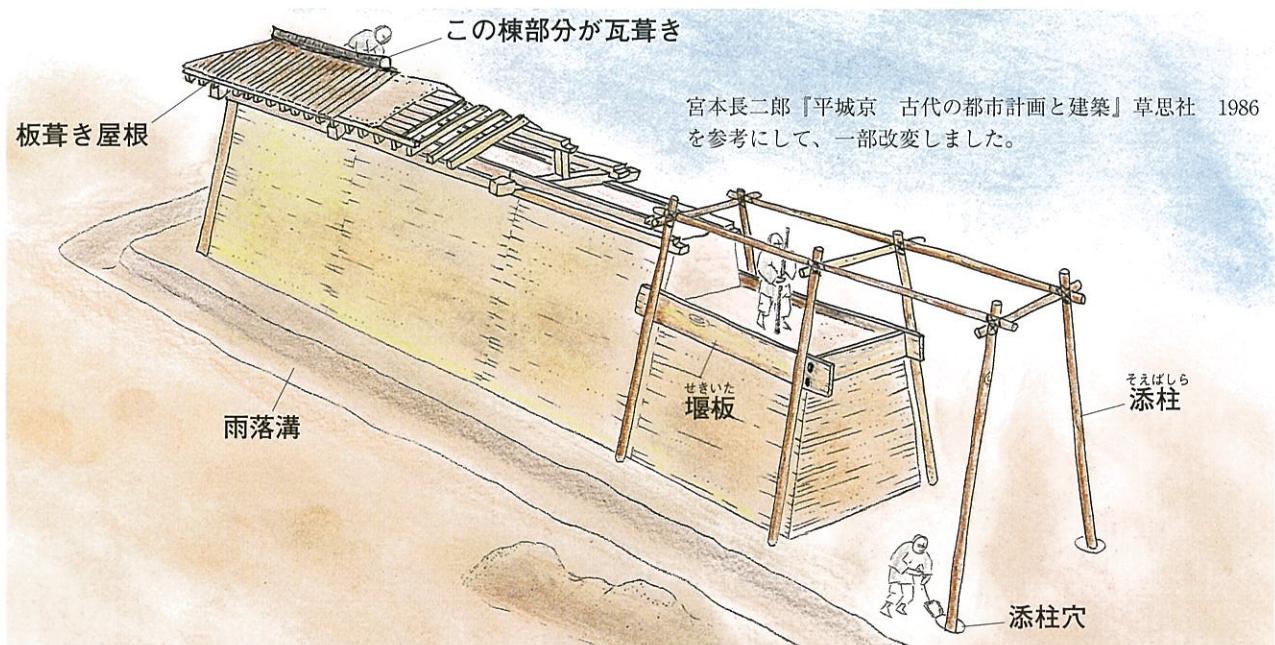
築地塀の造営作業（想像図）

築地塀とは、硬くつき固めた土を何層にも積み重ねた土塀の上に屋根を設置したものです。

先ず、4本の柱（添柱）を地面に掘った穴に2列になるように埋め、上方は横木で固定します。次に、2枚の板（堰板）を柱の内側に置き、その板枠の中に土を入れ、つき棒でつき固めます。固め終わったら、また土を入れて固めます。これを堰板の幅まで繰り返すと、板を上にずらして再びつき固めるという作業を延々と繰り返します。

予定の高さまで土塀が達すると、添柱を横へ移動して、またつき固めていきます。幾度となく同じ作業を繰り返しながら、同時に屋根をかけていったと考えられます。

発掘調査では、築地塀そのものの痕跡を見つけることができませんでしたが、こうした作業の痕跡である、添柱を埋めたと考えられる柱穴列が残っていました。行（東西）方向の柱穴の間隔が約2mですので、添柱と堰板の内側が築地塀基底部の幅になります。おそらく、1.8m（6尺）程度だったと考えられます。

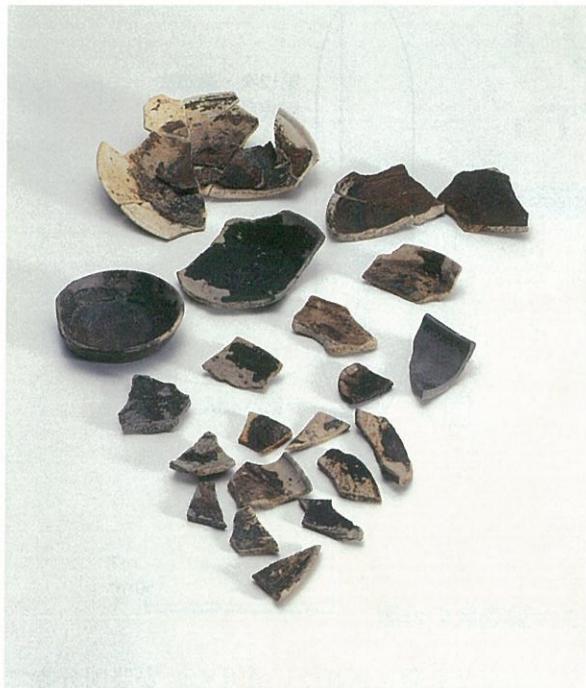
第12次調査区から出土した漆の付いた土器

安芸国分寺の境内地から出土する土器の中には、黒色の光沢のある付着物のあるものがまれにみられます。赤外線による分析を行った結果、これらの多くが漆であることが確認されました。漆器は木製の器に漆を塗るのが普通なので、土器に漆が付いているのは不思議なことです。

漆の付いた状態をよく観察してみると、須恵器の蓋に付いたものが多いようです。しかも内側には厚く付いているのに、外側には付いていないものがほとんどです。これらの蓋の多くは何かに漆を塗る際に、パレットとして利用されたものと考えられます。扁平な蓋の内側はパレットに最適だったのでしょう。

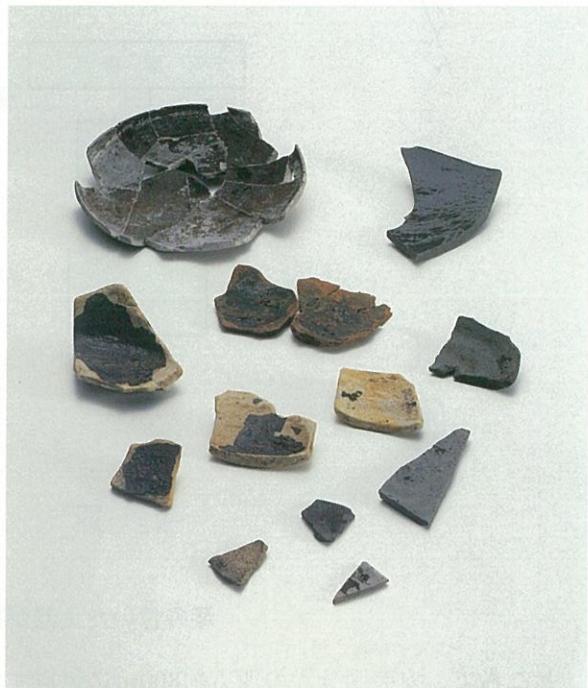
第25次調査区から出土した漆の付いた土器

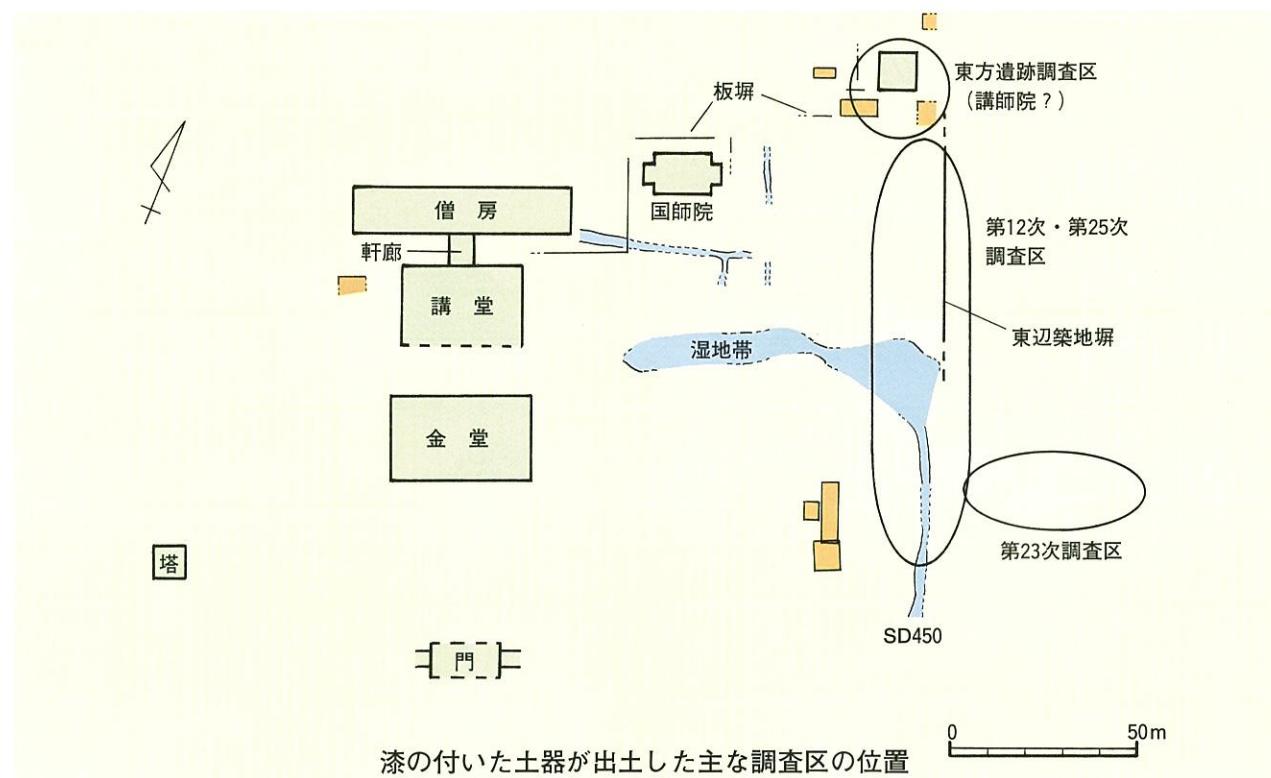
安芸国分寺では、漆を運搬した壺はまだみつかっていません。しかし、これまでの調査で、パレットとして利用されたと考えられる土器類がみられるので、ここで漆を塗っていたのは確かでしょう。漆の付いた土器は第12次・第23次・第25次調査区と安芸国分寺東方遺跡から比較的多く出土しています。これらの調査区はいずれも安芸国分寺の東側の端に位置します。漆を塗る作業場もこのあたりにあったのではないかと想像できます。

漆の付いた土器が出土した主な調査区の位置

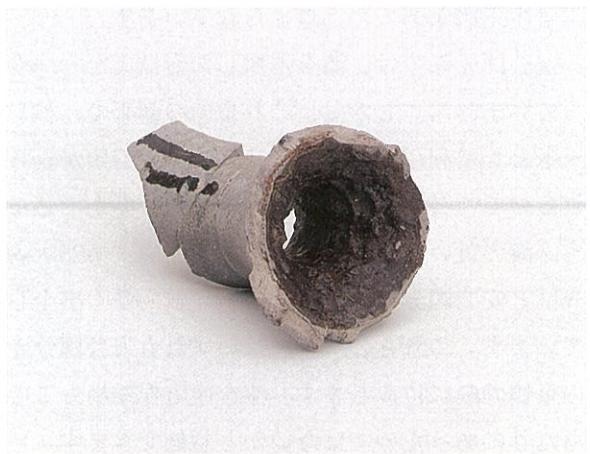
ところで、安芸国分寺の西方約800mに位置する青谷1号遺跡からは茶色い漆が付着した壺の頸部がみつかっています。安芸国分寺でも将来、漆を運搬した道具が発見されるかもしれません。

青谷1号遺跡から出土した漆の付いた壺
