## 令和元年度地域課題研究懸賞論文 受賞論文（最優秀）

東広島市におけるバリアフリーに関する研究

—視覚障がい者への聞き取り調査をもとにした誘導用ブロックの調査を中心に—

広島大学 教育学部 第二類 山本 茂将

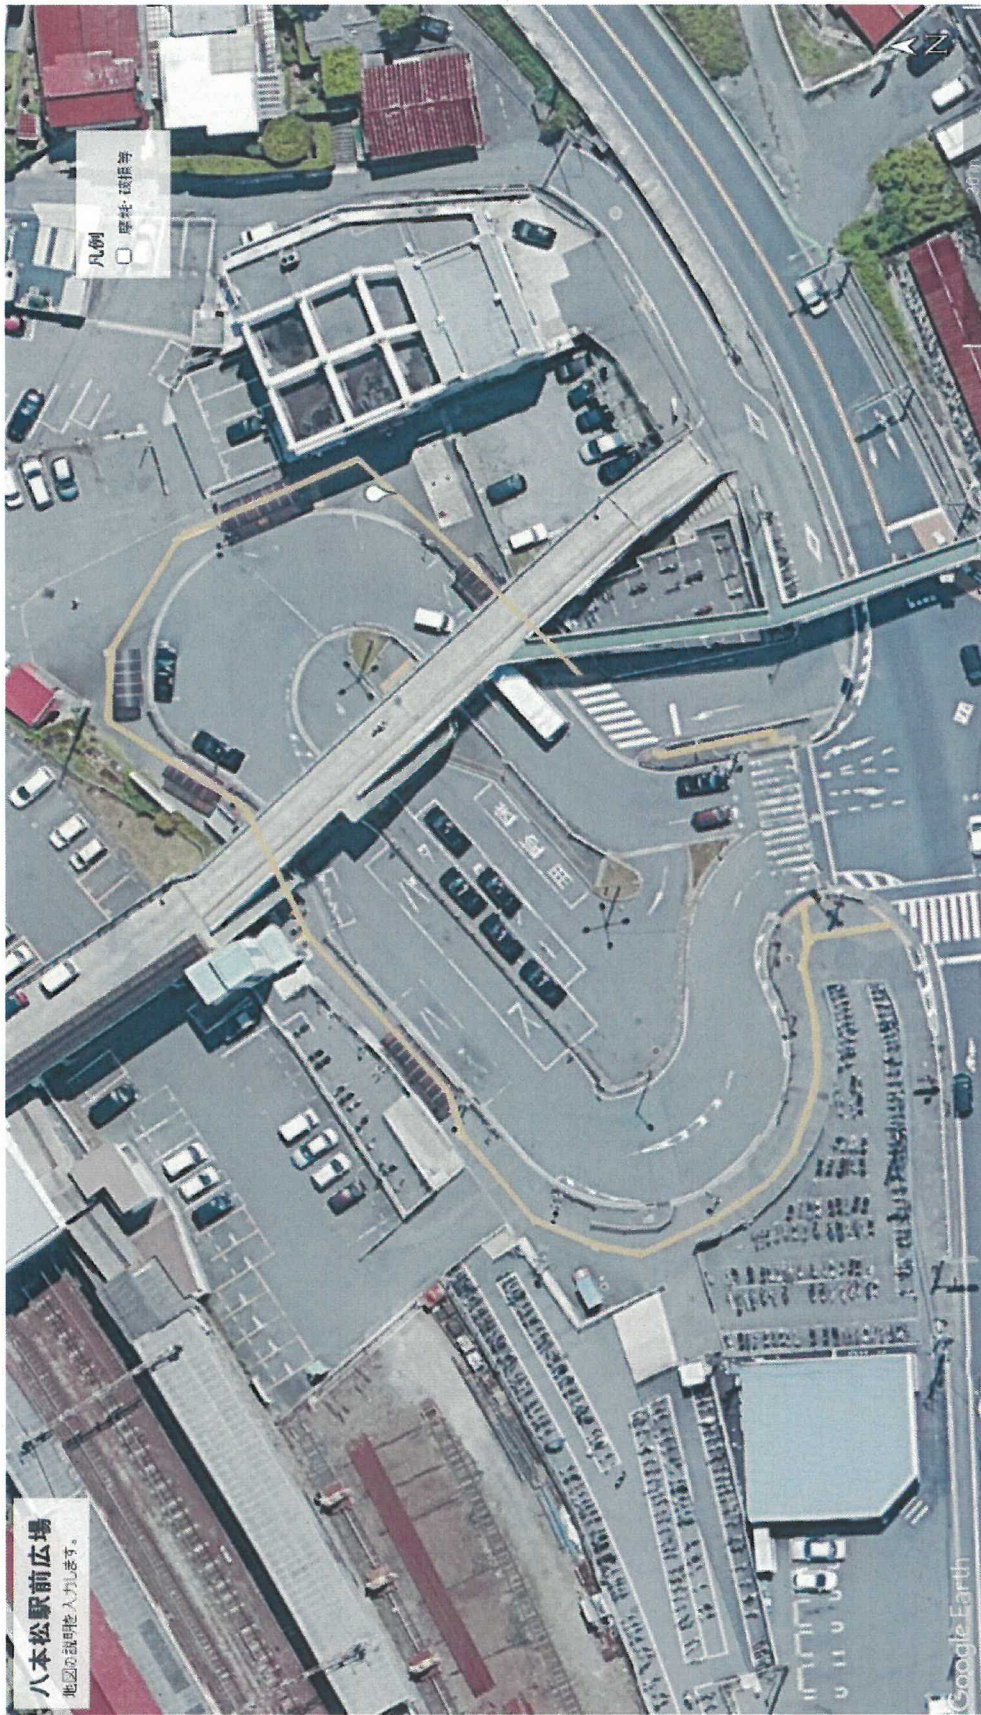
図3 八本松駅前広場における誘導用ブロック (現地調査をもとに作成)

八本松駅周辺は八本松駅前広場のみ誘導用ブロックが設置されている。八本松駅前広場の歩道全域に設置されており、全長約 190m であった。ブロックは全て埋め込み型、色は⑬であった。

ブロックが壊れている箇所は広島中央農協八本松支店前の 1 箇所である。破損の原因は広島中央農協八本松支店前横に月極駐車場があり、車の出入りがあるためであると考えられる。

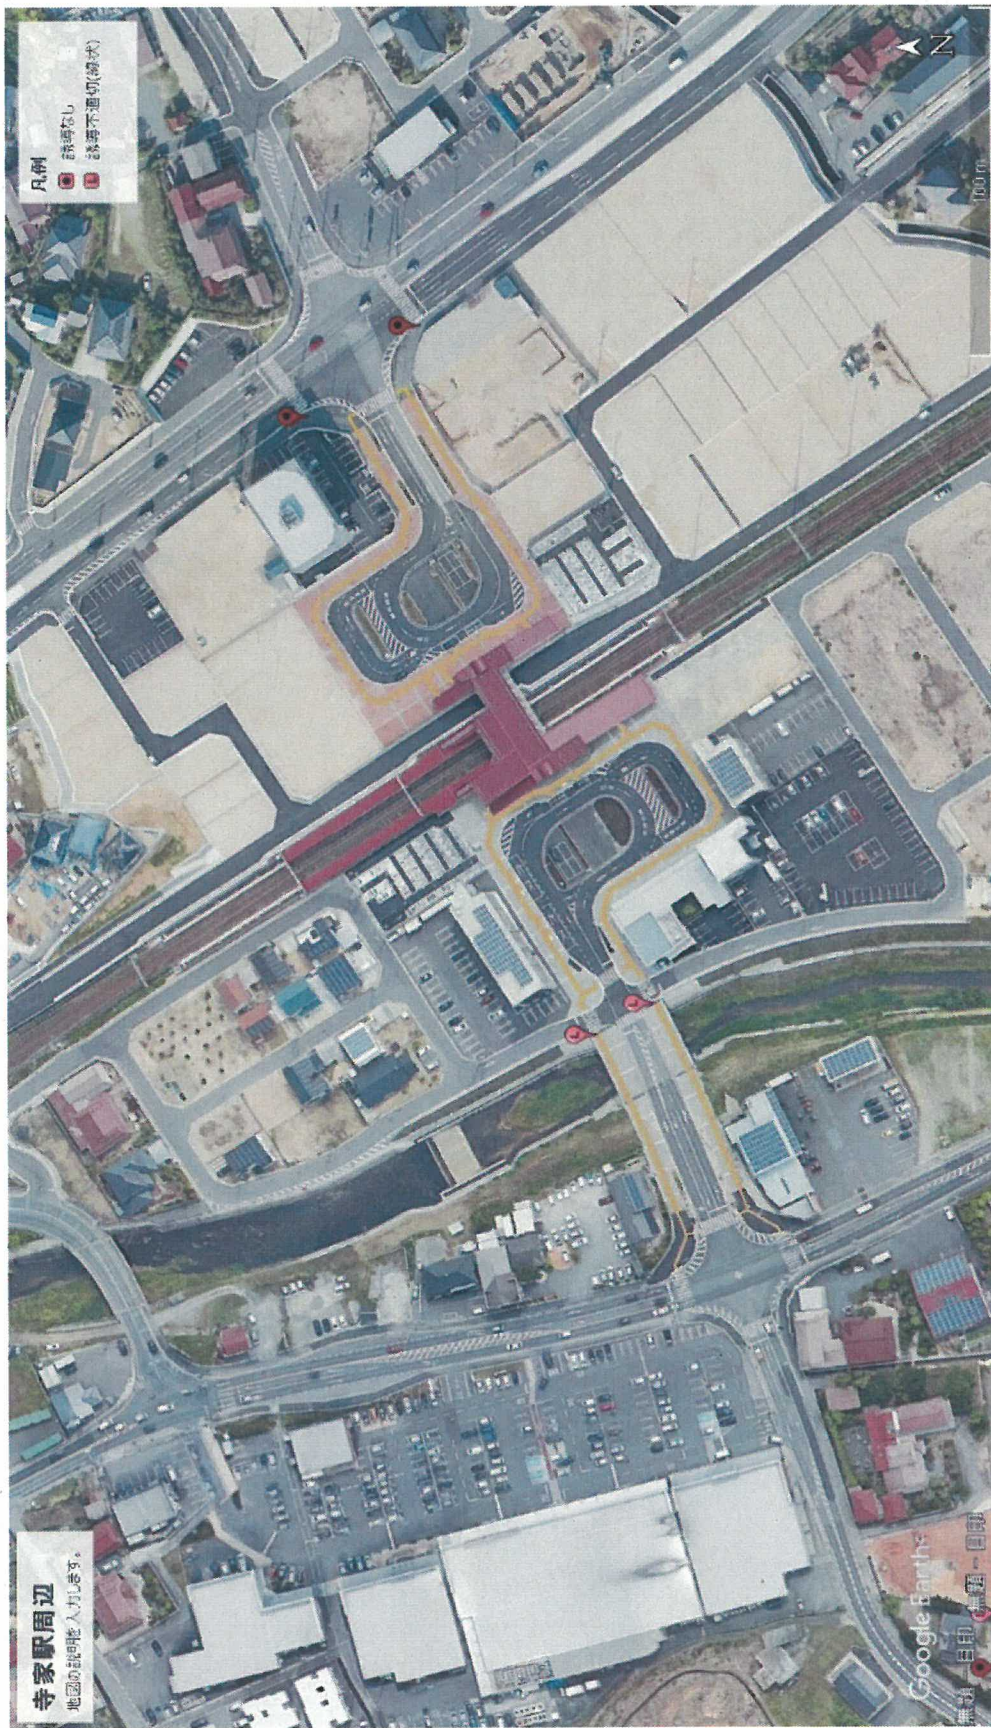
図8 寺家駅周辺における誘導用ブロック  
(現地調査をもとに作成)

横断歩道口の誘導方向に関して、駅南西の西条町寺家交差点から駅前広場にかかる橋に誘導方向が誤っている箇所が2箇所あり、この2箇所はそれぞれ車道方向に誘導している。Google Earth の画像を見ると、2017年6月時点では、この2箇所は、横断歩道の横断方向に正しく誘導している。この2箇所が橋と道路のつなぎ目の部分に貼り付けられたブロックであることを踏まえると、2017年6月以降に一度誘導用ブロックが剥がれ、貼り換えが行われた際に誤った誘導方向にブロックが設置されたものと考えられる。

また、寺家駅北口交差点は、北口に最も近い横断歩道口には誘導用ブロックが設置されているものの、東西方向の横断歩道口には誘導ブロックが設置されていない。

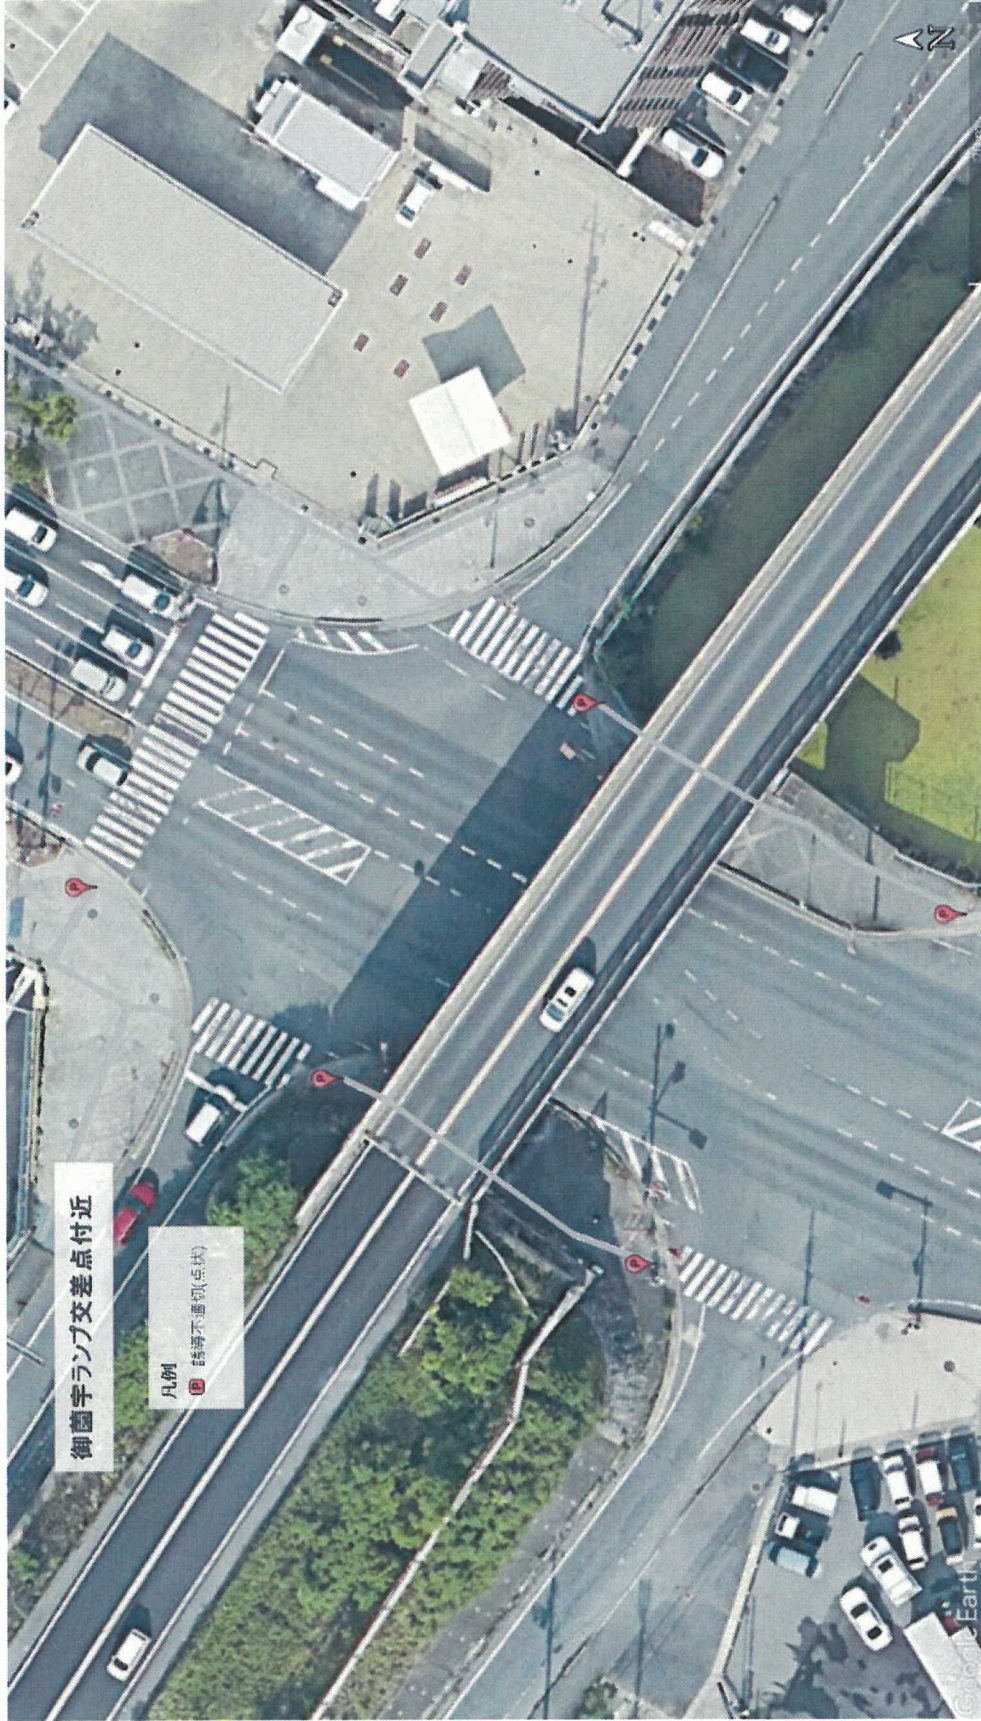
図 1 7 御園宇交差点付近の誘導用ブロック

横断歩道口の誘導方向に関して、点状ブロック 8箇所及び線状ブロック 1箇所に誘導方向の誤りがあることが明らかとなった。点状ブロックの 8箇所のうち、5箇所が御菌宇ランプ交差点付近に集中している。残りの 3箇所は、市役所西交差点の 2箇所及び東広島警察署交差点の 1箇所である。

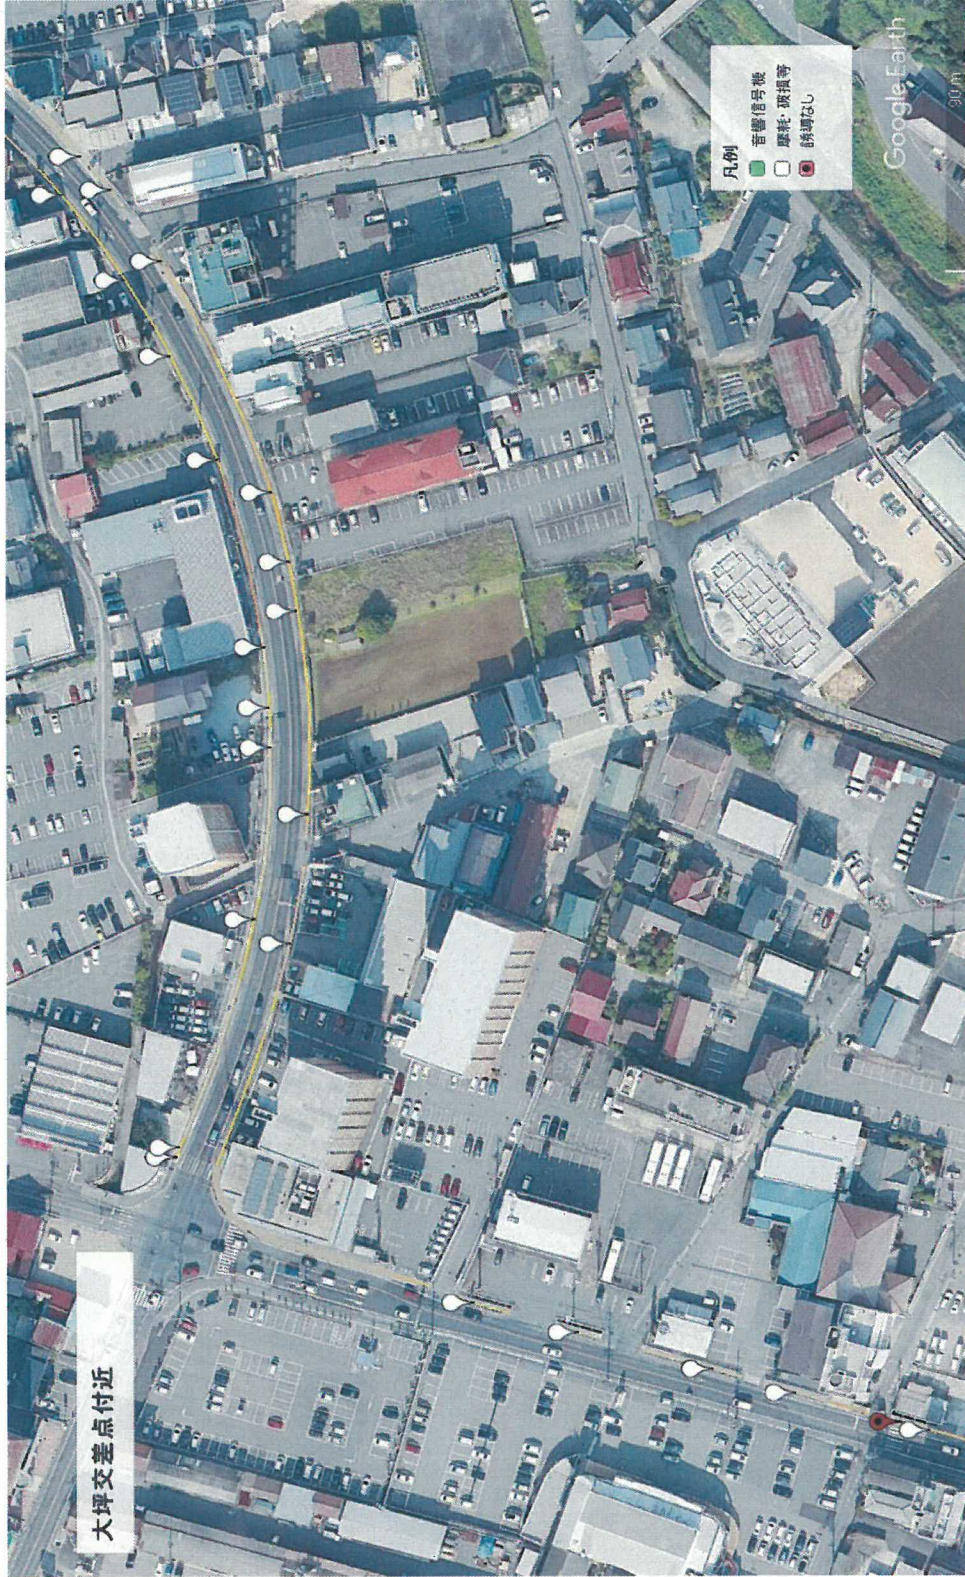
図 2 9 大坪交差点付近の誘導用ブロック (現地調査をもとに作成)

前述のとおり、西条駅周辺広域の今回の調査範囲において、ブロックの摩耗・破損等の箇所は 92 箇所であったが、そのうち 52 箇所(約 57%)が市役所以東の一町田吉行線及び大坪交差点南側に集中している。東広島市建設部維持課に聞き取りを行い、埋めこみ型のブロックに比べ、貼り付け型のブロックは耐久性が劣ることが明らかになったが、前述のとおり、この範囲の誘導用ブロックの 96%が貼り付け型であることが摩耗・破損等の箇所が多い要因であると考えられる。また、摩耗・破損等が確認できた場所は、ゆめタウン東広島店の駐車場入り口及びマンションの駐車場入り口など車の出入

りの多い場所である。車の出入りが繰り返されることにより、誘導用ブロックが傷んでいることが考えられる。

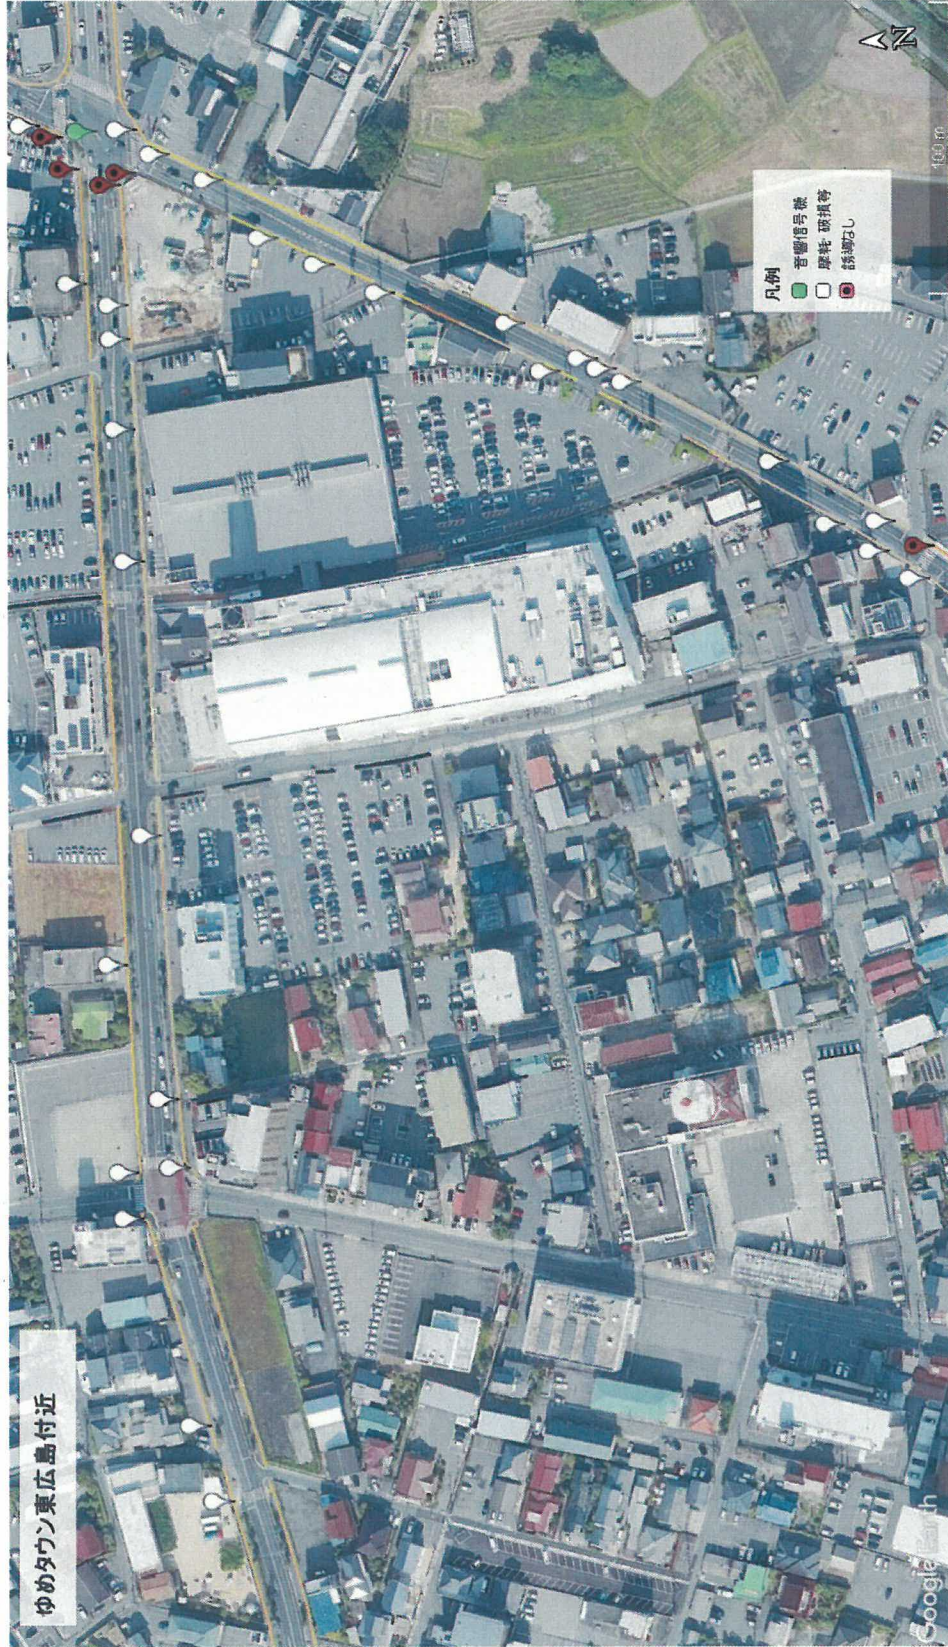
図 3 4 ゆめタウン東広島付近の誘導用ブロック  
(現地調査をもとに作成)

誘導用ブロックの摩耗・破損等の箇所は 23 箇所であった。摩耗・破損等が確認できた場所は、ゆめタウン東広島店の駐車場入り口及びアパートの駐車場入り口など車の出入りの多い場所である。一町田吉行線同様、車の出入りが繰り返されることにより、誘導用ブロックが傷んでいることが考えられる。

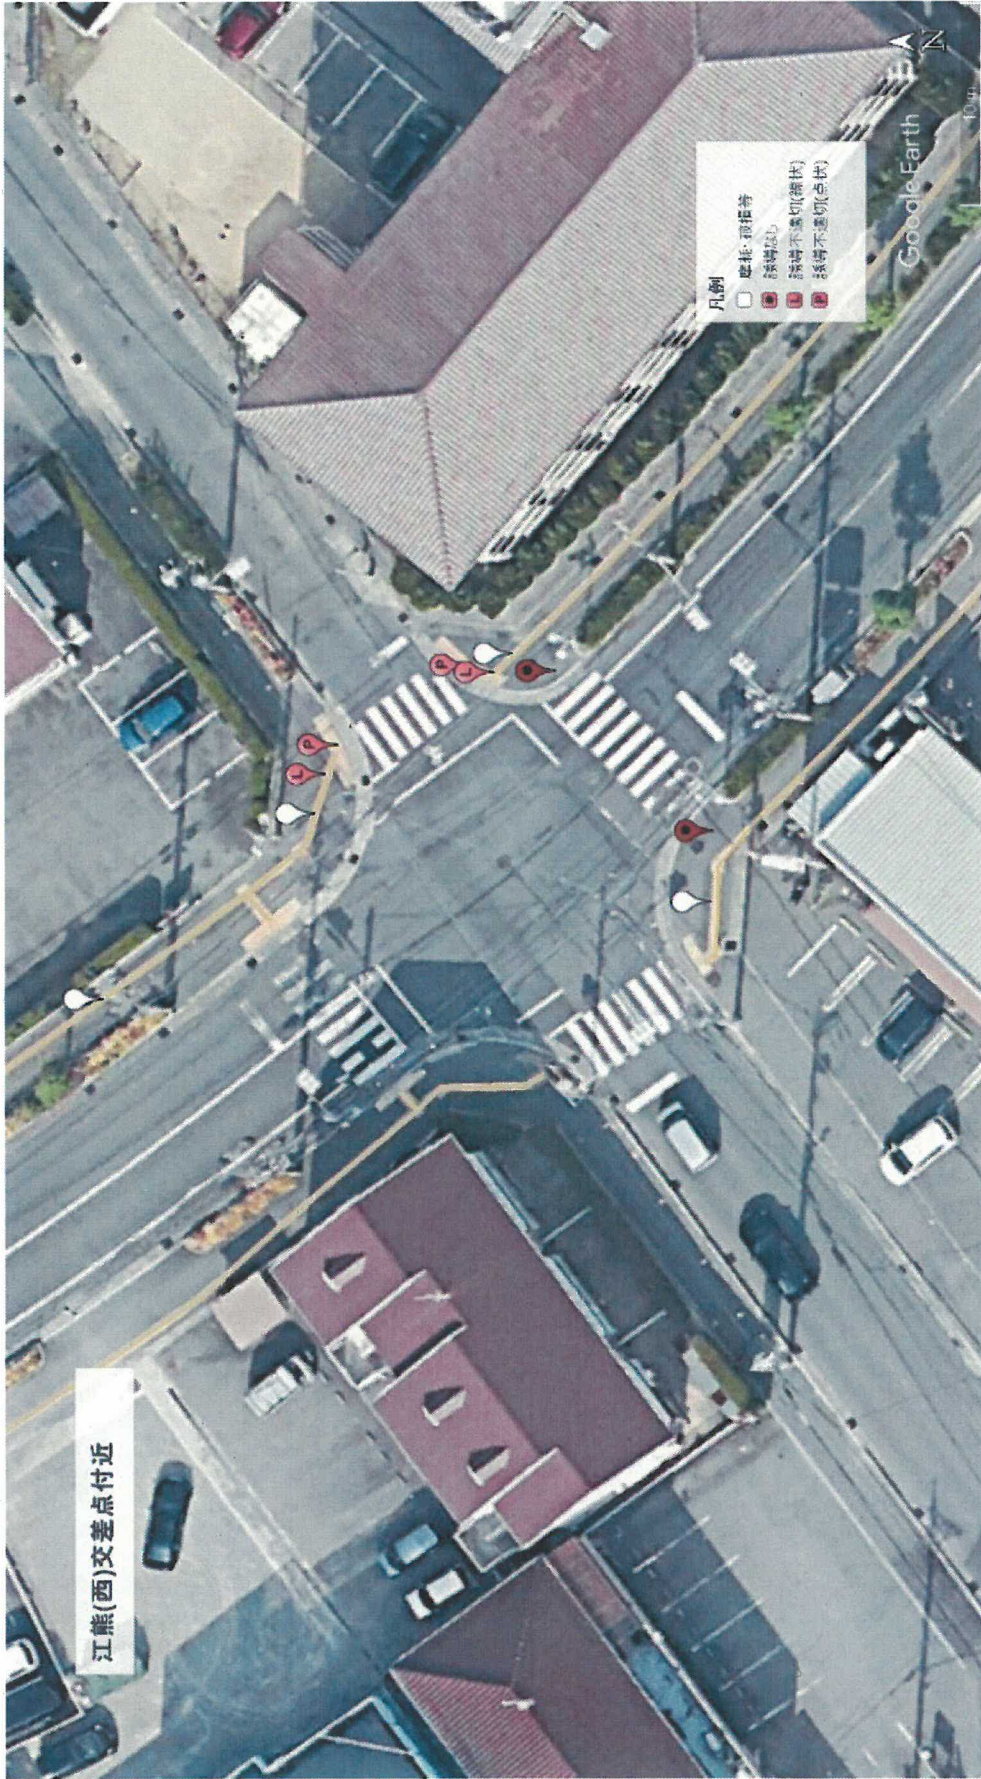
図40 江熊(西)交差点の誘導用ブロック (現地調査をもとに作成)

誘導用ブロックは1,730mにわたり設置されており、種類別で見ると、埋めこみ型の誘導用ブロックが約1,630m(94%)、貼り付け型が約98m(6%)であった。貼り付け型の誘導用ブロックが設置されている箇所は、コスモス西条中央店入り口や江熊(西)交差点付近のアパート入り口などである。ここらの箇所は、埋めこみ型の誘導用ブロックと連続していることから、元々埋めこみ型のブロックが設置されていた場所が、ブロックの摩耗や破損等により修繕が行われる際、貼り付け型のブロックが設置されたものと考えられる。

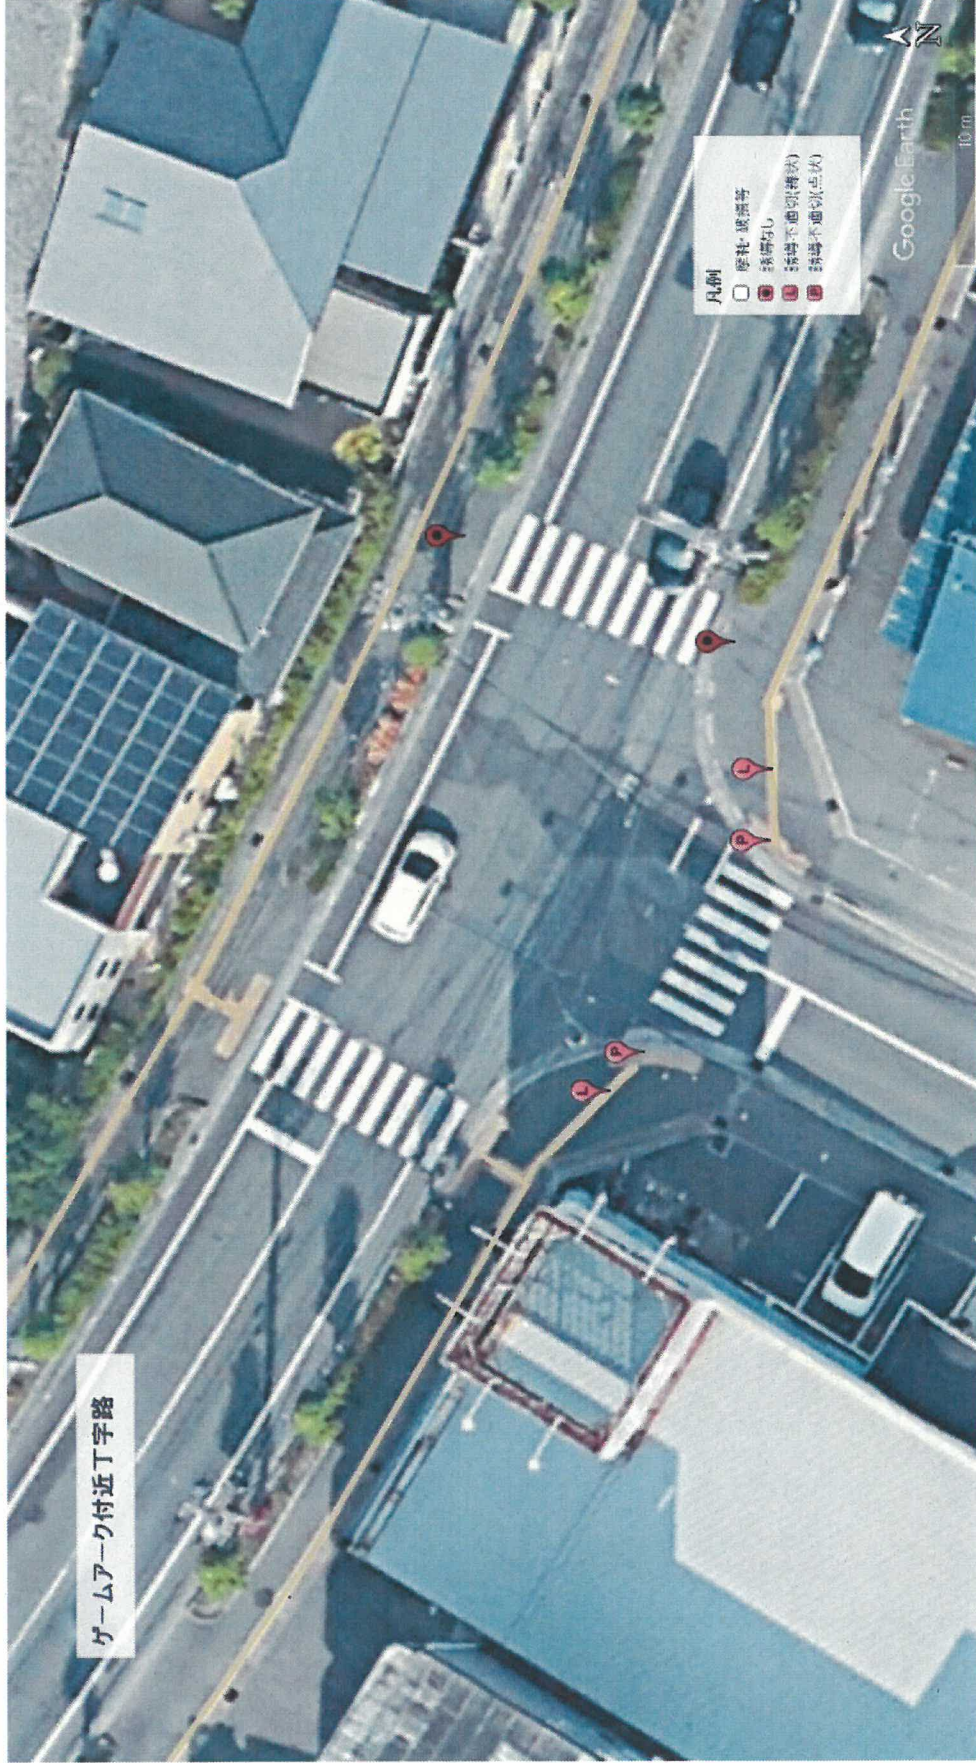
図4-1 ゲームアーク西条中央店付近の丁字路誘導用ブロック (現地調査をもとに作成)

2箇所、ゲームアーク西条中央店付近の丁字路の横断歩道口2箇所であった。

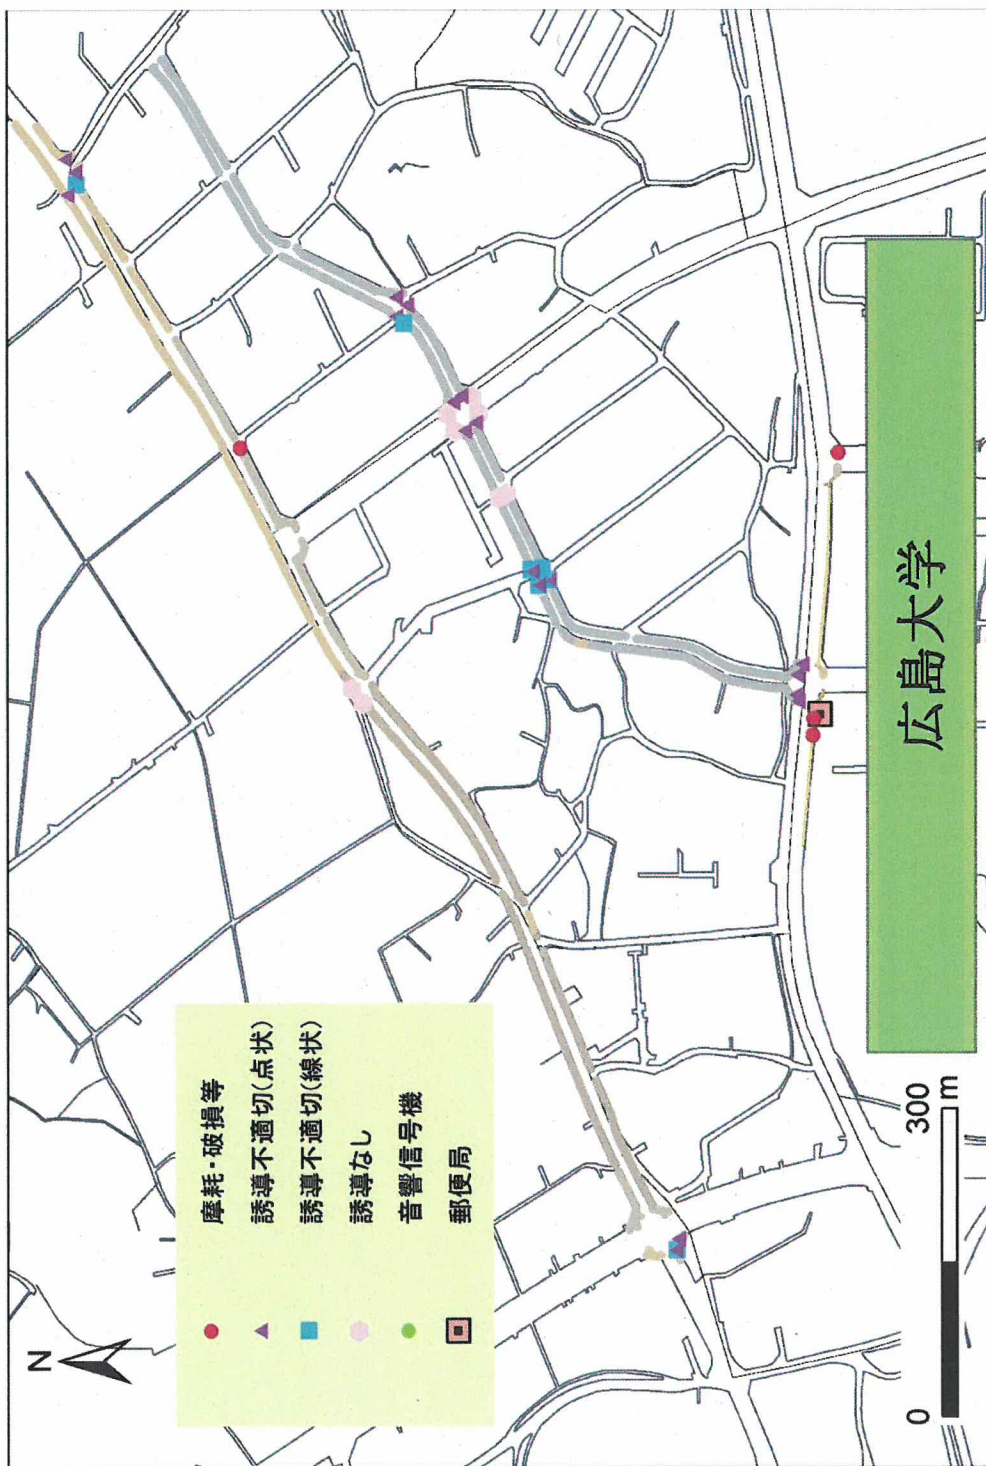
図 5 6 広島大学周辺の誘導用ブロック (現地調査をもとに作成)

ブロックの摩耗・破損等に関して、広島大学内郵便局付近に 2 箇所、広大中央(西)交差点の横断歩道口に 1 箇所、吉川西条線に 1 箇所確認できた。

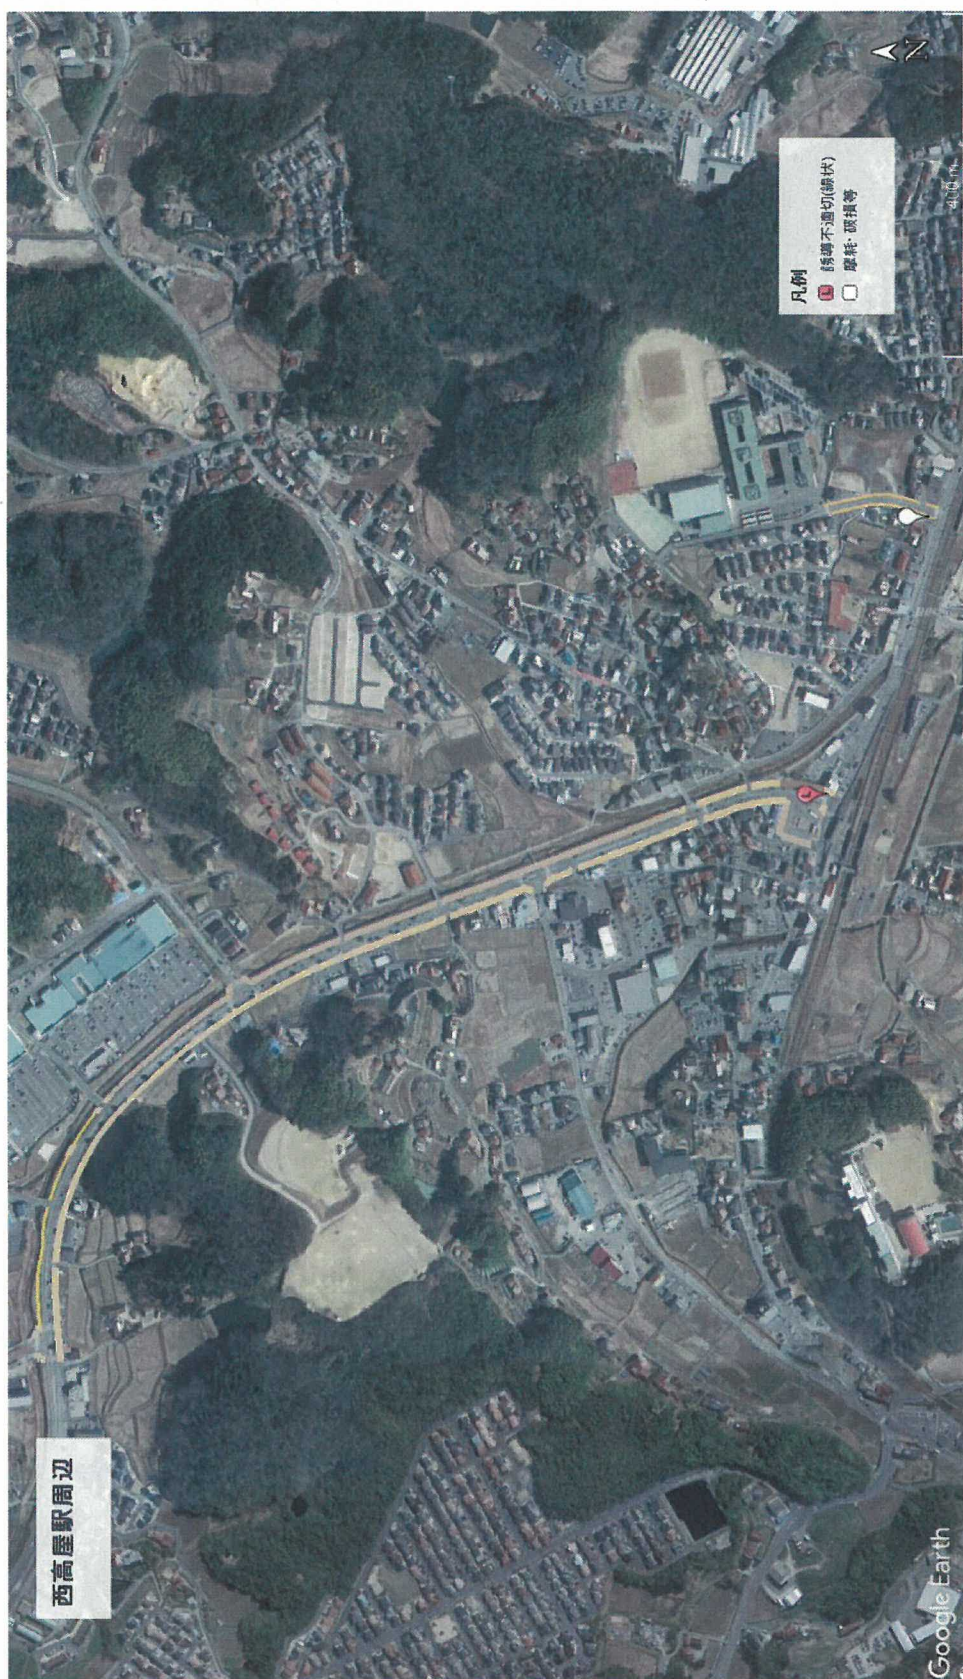
図 6 1 西高屋周辺の誘導用ブロック (現地調査をもとに作成)

横断歩道口の誘導方向に関して、中島交差点の横断歩道を東から西に横断する場所に設置された誘導用ブロックの誘導方向が、自転車横断帯に向かっていった。

ブロックの摩耗は中島7号線西側歩道上の1箇所である。
