西条酒蔵地区伝統的建造物群保存対策調査中間報告

1 趣 旨：平成30年度から開始した西条酒蔵地区伝統的建造物群保存対策調査の第1次調査（外観調査）が終了したことから、その調査内容及び成果について、市民に向けて報告する。

④ 2次調査（詳細調査）のサンプル（高知県安芸市 土居廓中）

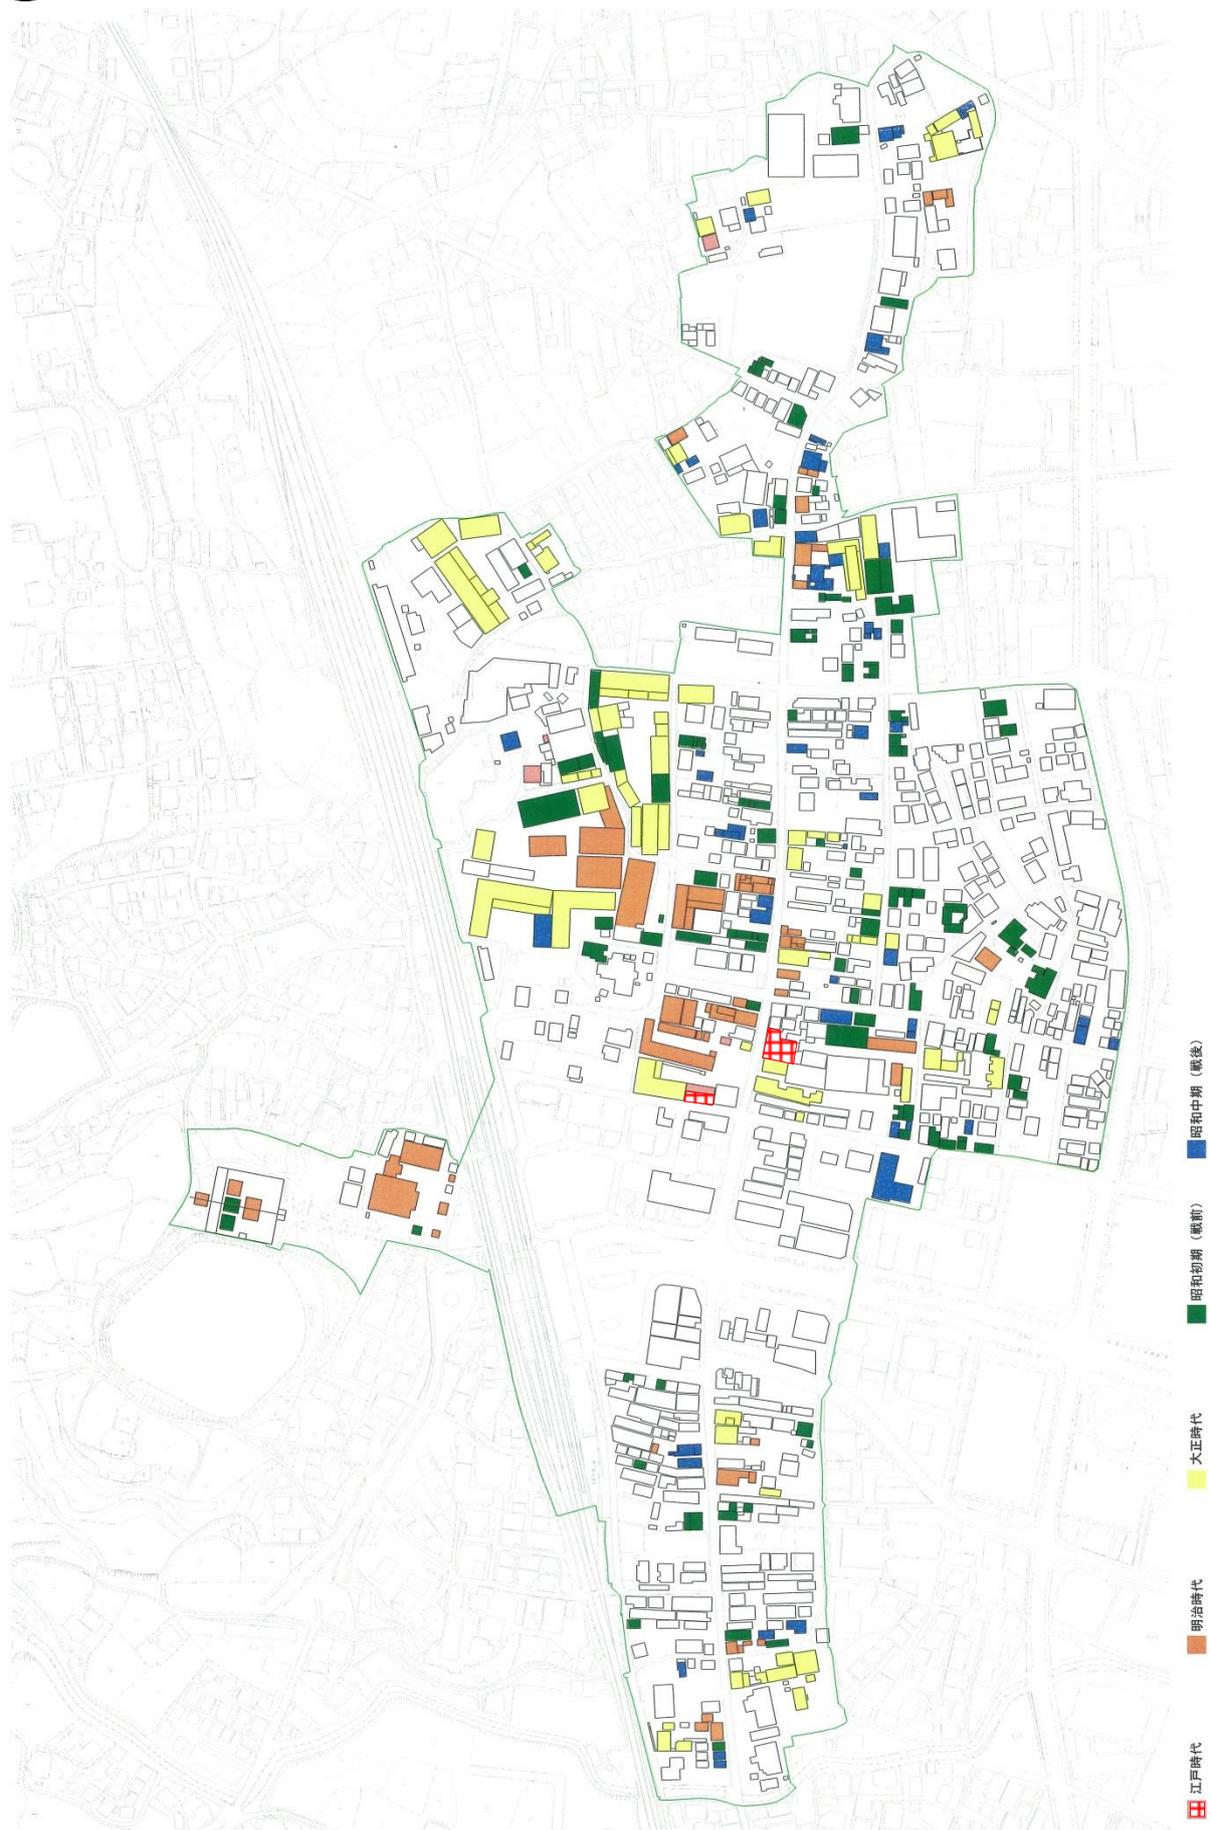
① 築後 50 年以上経過した建造物分布図

- ① 1次調査によって明らかになった築50年以上の建造物の分布
- ② 製作後50年以上経過した工作物分布図
- ③ 宿場町時代から残る地割の分布及び概要
- ④ 2次調査の概要例（高知県安芸市 土居廓中）

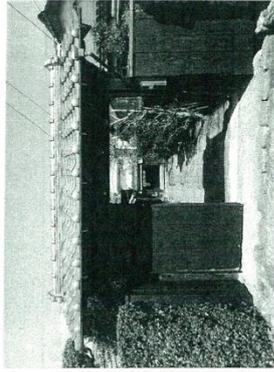
写真6-37 家門(4)

4. 家門

桁行1間半、切妻造棧瓦葺き。

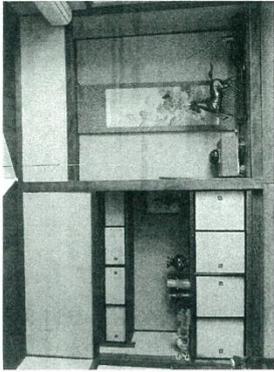
写真6-36 主屋床の間

オモテ座敷には長押が付かず、質素な造りとなっている。南の縁側部分は近年改修されて内縁となっている。縁側と座敷の間の垂れ壁に兩戸鴨居の痕跡があることからも当初は切縁であったと思われる。また和釘を打った金具も見られる。便所は縁を通して西端に配置しており五藤家本家と共通している。南西に一部張り出した浴室、外便所部分は近年増改築されたものである。

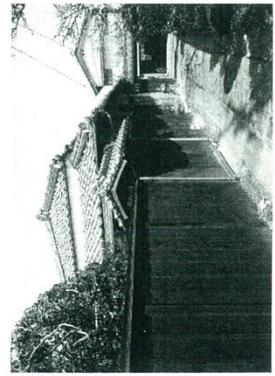
写真6-35 家門から玄関へアプローチ左手は南中門(6) 正面は北中門(5)

桁行1間、切妻造棧瓦葺きで、家門から続く板扉に続き設けられている。アプローチと南庭との出入口口になっている。

桁行1間、切妻造棧瓦葺き。家門に平行してアプローチ北に設けている。

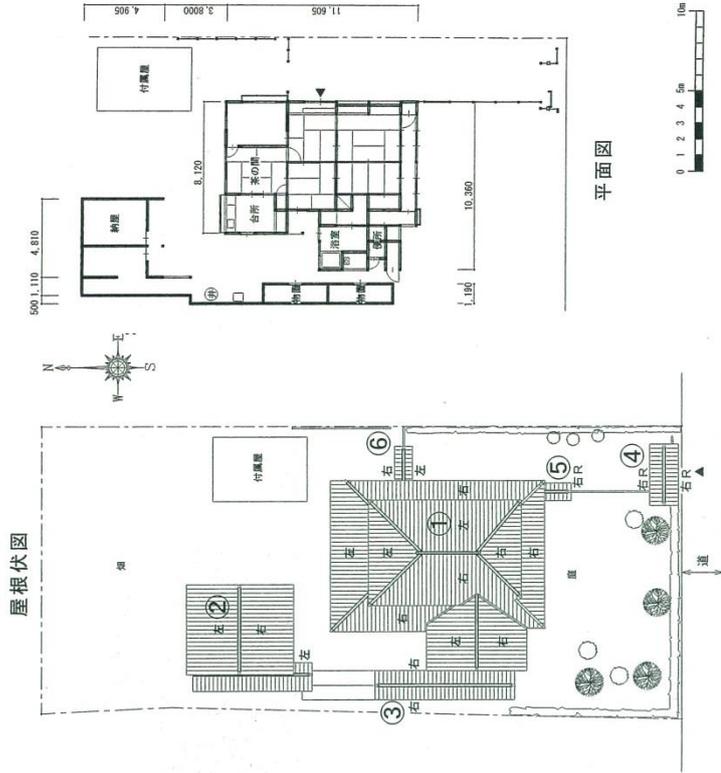
桁行5間半、梁間6間、寄棟造棧瓦葺き平屋建て。間取は基本の田の字形式に、更に北へ二間が付いた形式である。南の縁側に面して6帖のオモテ座敷と長4帖の座敷、北に4帖半の玄関間と4帖半の座敷の構成である。その北側に板の間、6帖のチャノマ、台所を設けている。

番号	名称	建築年代	1階床面積 ㎡	2階床面積 ㎡	延べ面積 ㎡
1	主屋	幕末	104.74	-	104.74
2	納屋	明治後期	30.90	-	30.9
3	物置	昭和戦前	14.66	-	14.66
4	家門	幕末	2.82m	-	0
5	南中門	幕末	1.54m	-	0
6	北中門	幕末	1.92m	-	0
