黒瀬屋内プールの使用停止について

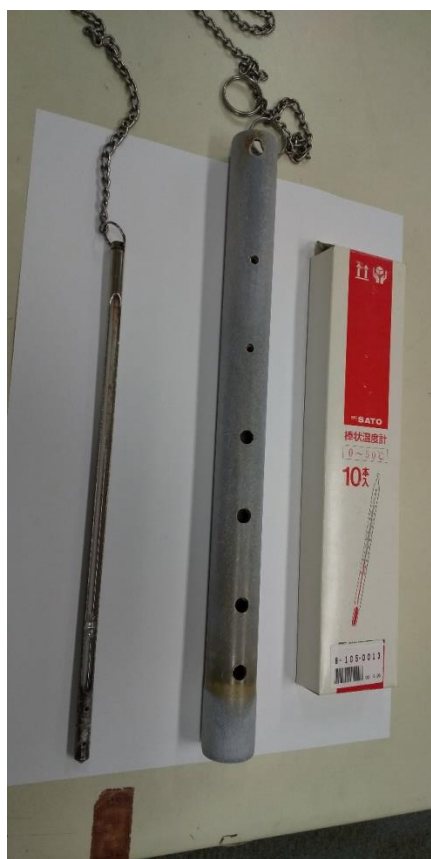
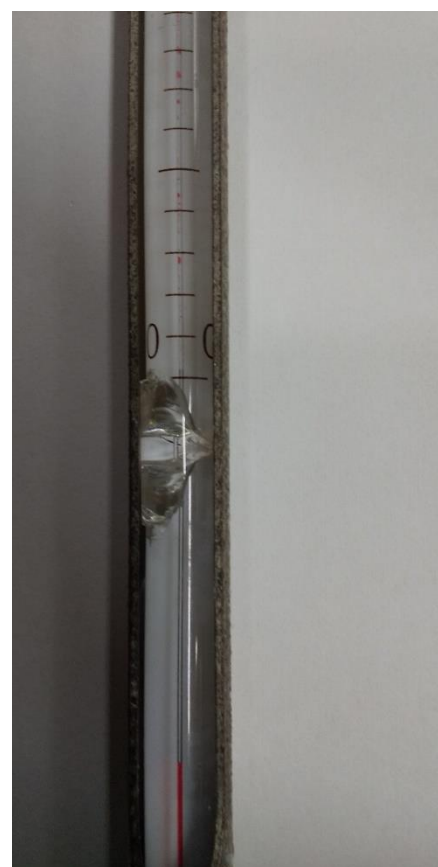
【水温計の破損状】

- 1 概要 黒瀬屋内プールの槽内に設置していた水温計が破損し、ガラス破片の一部が水中に混入した可能性が高いため、安全が確保できるまでの間、使用を停止する。
- 2 発生日時 令和2年7月26日（日） 午前8時30分から午前10時40分までの間
8:30 水温測定 異常なし
10:40 水温測定 監視員が水温計の破損を確認（添付写真参照）
- 3 発生場所 黒瀬屋内プール（東広島市黒瀬町檜原 10018 番地）
- 4 原因 水温計本体の経年劣化とともに、金属製カバーに相当の圧力（ターン時の蹴りなど）がかかったためと考えられる。
- 5 対応
 - (1)発生直後の対応
 - ①破損確認後、速やかにプールの使用を中止。
 - ②利用者の被害状況（けが・体調不良の有無）を確認するとともに、退館を依頼。
※利用者に被害なし。
 - ③プール清掃ロボットによる水中清掃。破片の一部を回収。
 - ④市ホームページで、当分の間、使用を停止する旨のお知らせ。
 - (2)今後の対応
 - ①プールの水を抜き、槽内洗浄後、注水（この間、約1週間程度）。
 - ②水温計をデジタル式のものに変更し、検温の都度、水中に入れて測定する方法に改める。
- 6 再開時期 令和2年8月5日（水）【予定】

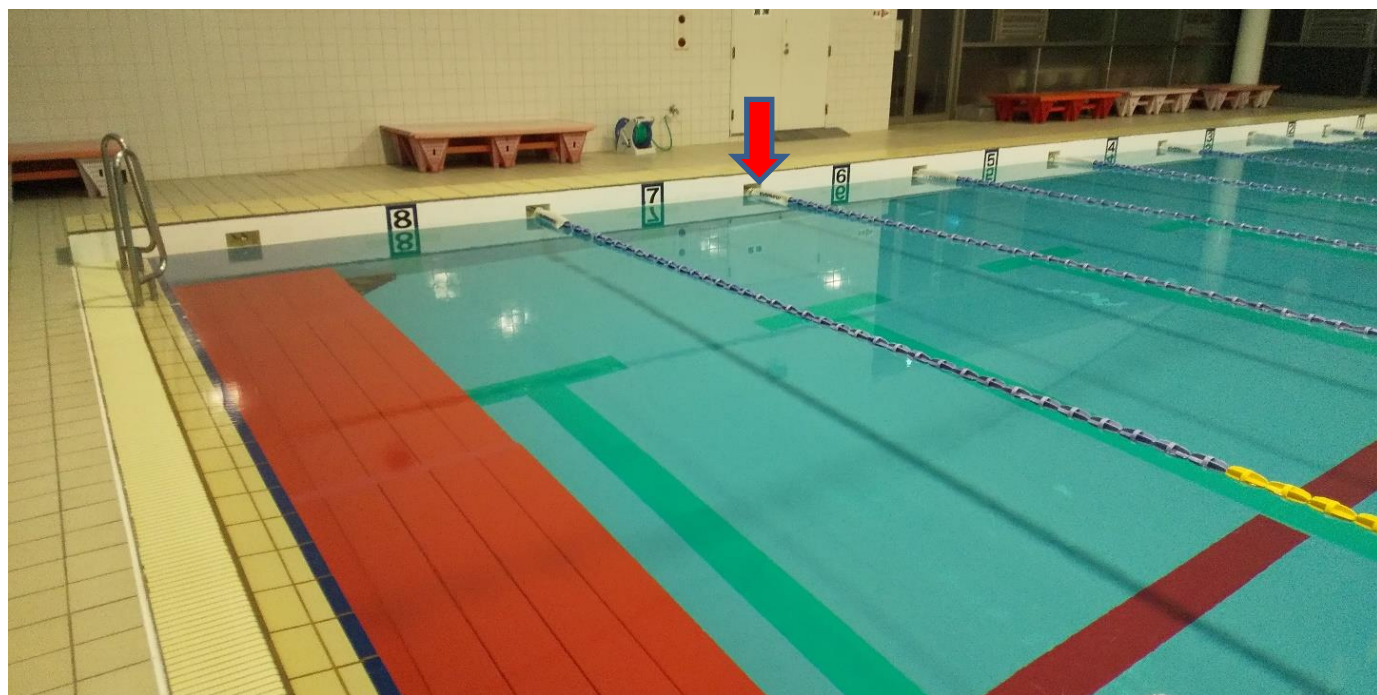
【水温計の設置場所】

6・7コース間のコースロープ下
