阿岐のまほろば

Vol. 13

瓦が語る安芸国分寺

しせきあきこくぶんじあと さいじょうちょうよしゆき
史跡安芸国分寺跡 (西条町吉行)

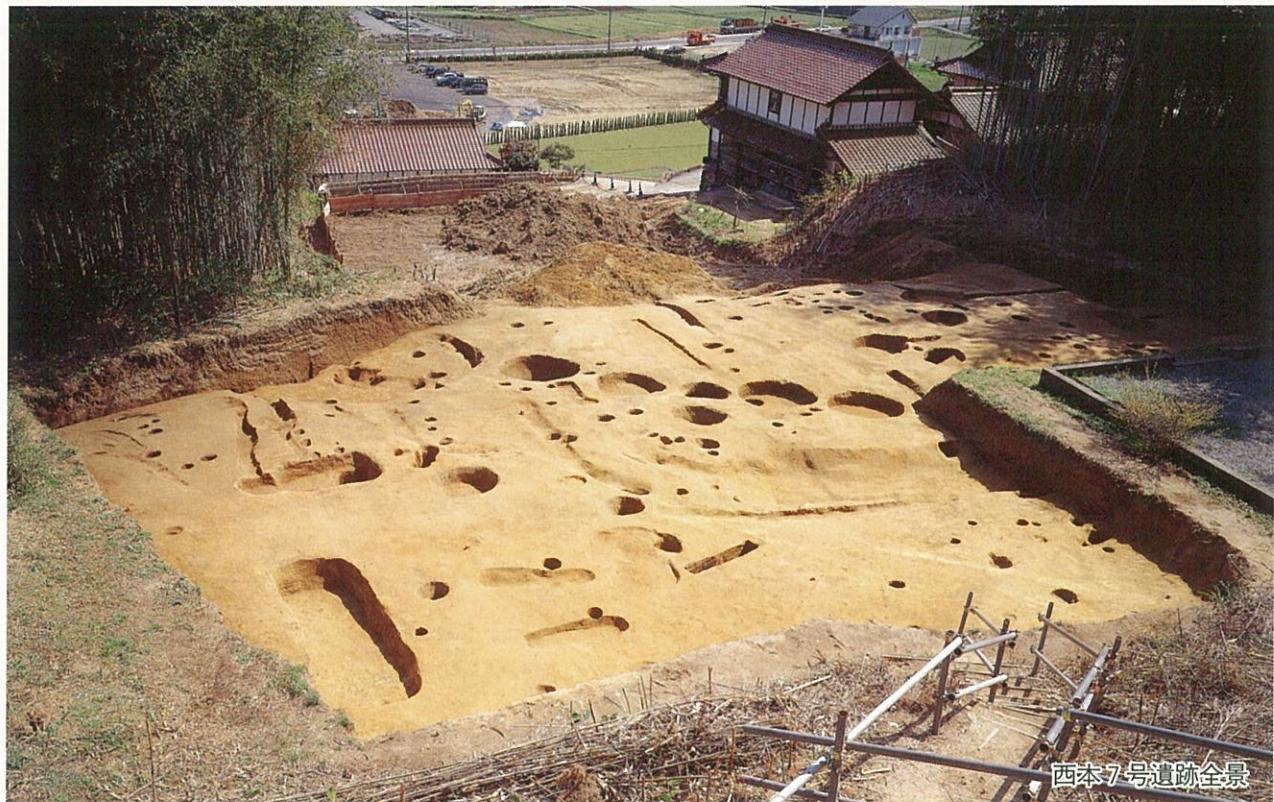
この遺跡の全体を眺めてみて目を引くのは、一列に並んでいる素掘りの穴（土壙）でしょう（写真中央付近）。穴と穴の間は10～50cm程しかありません。穴からはほとんど遺物が出ておらず、時代もよく分かっていません。ゴミ穴・墓穴……一体

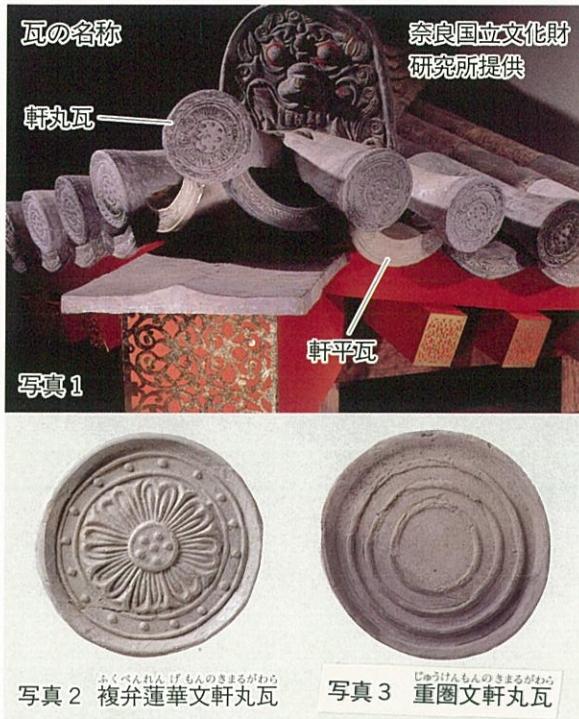
建物の屋根を飾っていた瓦は、大きく分けて2種類あります。筒を半分に割ったような丸瓦とゆるやかに湾曲する平瓦です。これらの瓦は軒先に葺かれる部分には模様が付けられており、それぞれ軒丸瓦、軒平瓦と言います（写真1）。

写真2の軒丸瓦の模様は、仏教において聖なる花（華）といわれる蓮の花をデザイン化したもので、安芸国分寺が建てられた当初のもので8世紀中頃（約1,250年前）のものです。

写真3の軒丸瓦は、円をモチーフとした重圓文という模様を使っています。

写真4の軒丸瓦の模様は、これまで知られていなかったもので、今回新たに発見されました。やはり蓮の花ですが、模様が簡略化されているため、これまでに見つかったものと比べて、新しいのではないかと考えられます。

写真5の軒平瓦の模様は、蔓草が絡みあう様子をデザイン化したもので唐草文と呼ばれています。

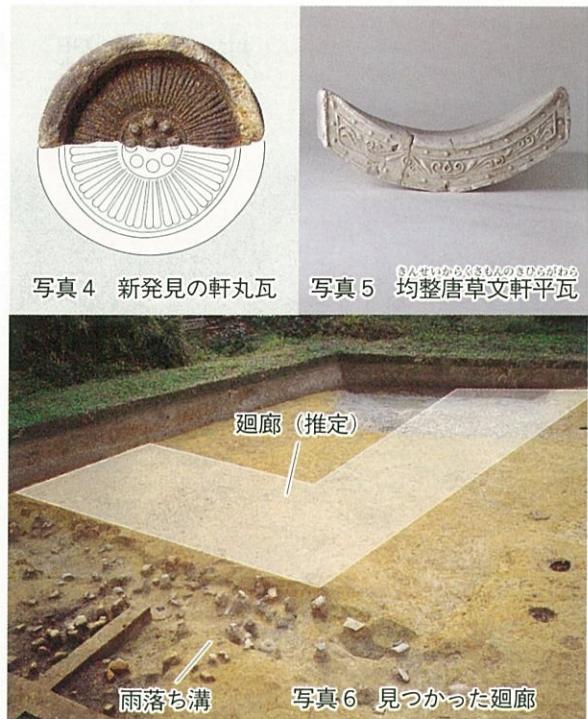
調査では、初めてその北東隅と考えられる部分が確認されました（写真6）。

廻廊跡は、建物本体の構造を窺わせる遺構はありませんでしたが、外側に巡る雨落ち溝が見つかりました。溝の中には多量の遺物が詰っており、廻廊が壊れた際に流れ込んだものでしょう。ここから出土する瓦や土器は、廻廊の壊れた年代を示しており、国分寺の栄枯盛衰を物語る貴重な証言者といえるのではないでしょうか。

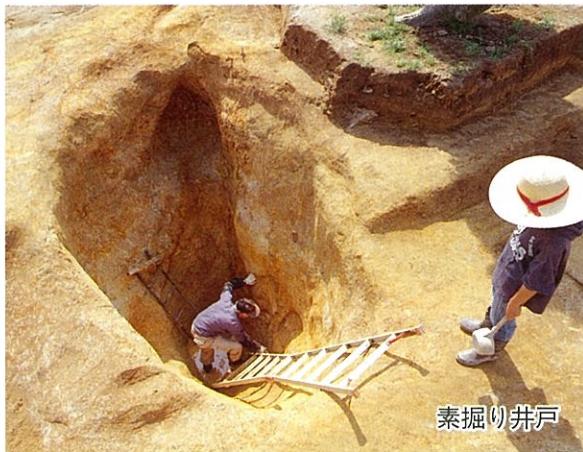
素掘り井戸

上の2枚の写真は屋敷に伴う井戸の跡です。左は素掘りの井戸、右は石組の井戸です。どちらの井戸も使われなくなった後、一気に埋められていきました。

素掘りの井戸は大きなものですが、井戸わくがないため、崩れやすかったものと思われ、短期間で使用されなくなつたようです。

出土遺物からみて、石組の井戸は、江戸時代半ばの18世紀前期までに造られ、最近まで使われ、素掘りの井戸は、江戸時代末期の18世紀末から19世紀前期に造られ、まもなく埋められたようです。

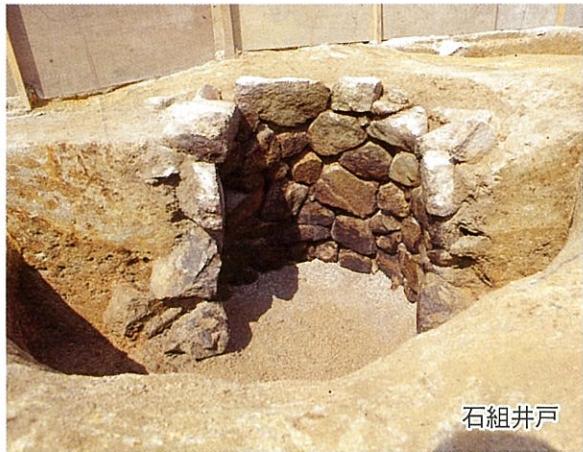
石組井戸

一見、素掘りの井戸の方が古い時代に使われていたように見えますが、実は石組の井戸の方が早く造られ、しかも長い間使われていました。
